Commune : **CUZAC**Rivière : **Le Lot****A Clayrou****1** Repère(s) sur le site**GÉNÉRAL**

Code : GTL_S_6841

Code : GTL_R_5532

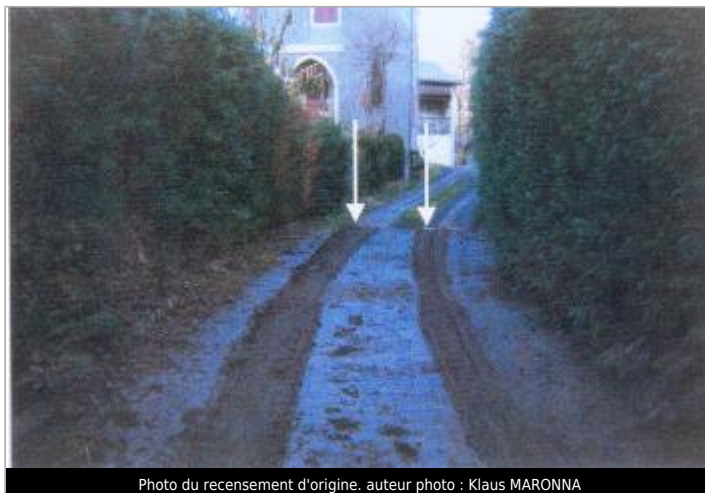
Photo du recensement d'origine. auteur photo : Klaus MARONNA

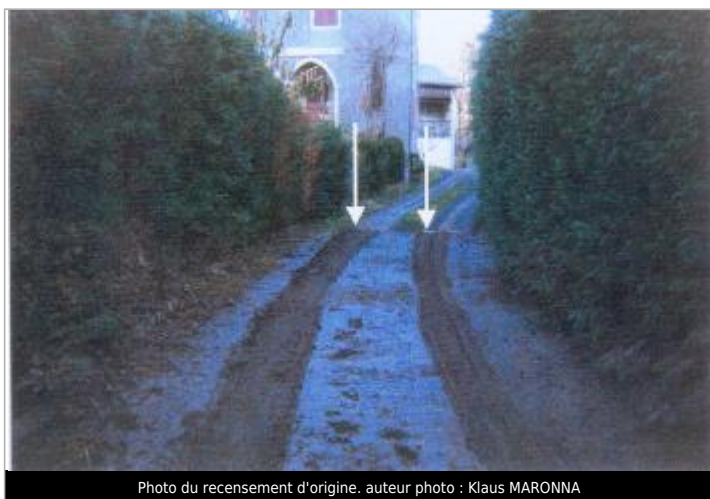
**4 décembre 2003**Nature de l'inondation : **Débordement de cours d'eau**Altitude calculée de l'eau : **non déterminé**Nature du repère : **Laisse d'inondation****Commentaires** : Vue opposé au Lot - en direction du bourg. La trace de boue traduit clairement la limite de la zone inondée (flèches). Les habitations figurant sur la photographie - n'ont pas été touchées par la crue. Photographie prise le 9/12/2003.**GÉNÉRAL**

Photo du recensement d'origine. auteur photo : Klaus MARONNA
