Commune : **ARREAU**Rivière : **La Neste****Centre d'Arreau****1** Repère(s) sur le site**GÉNÉRAL****Unité de gestion :** Garonne-Tarn-Lot**Code :** GTL_S_685**Date de mise à jour :** 25/08/2016**Auteur :** SPC GTL

GÉNÉRAL**Code :** GTL_R_5010**Date de mise à jour :****Auteur :** SPC GTL

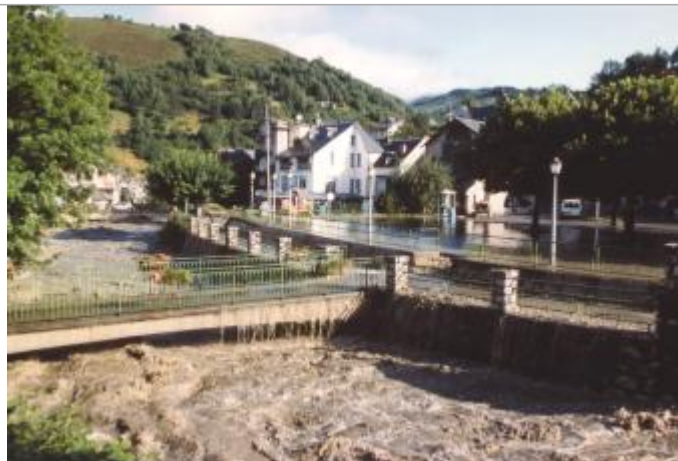
Photo du recensement d'origine. auteur photo : AGERIN

**5 juillet 2001**Nature de l'inondation : **Débordement de cours d'eau**Altitude calculée de l'eau : **non déterminé**Nature du repère : **Photographie****Commentaires :** Vue vers l'aval, en tout début de décrue.

Vue sur le petit pont qui relie le centre bourg à l'esplanade de la rive droite. La photographie montre au niveau du petit pont un tirant d'air de l'ordre de 0 - 80 m. La chaussée du petit pont est inondée - les eaux retombent en cascade dans le lit de la Neste. L'esplanade est également recouverte par les eaux - du fait de l'inondation par l'amont de la rive droite. Source DIREN MP.
