Commune : **ARREAU** | Rivière : **La Neste**

Pont de la Mairie sur la Neste de Lournon.

Unité de gestion : Garonne-Tarn-Lot
 Code : GTL_S_686 Date de mise à jour : 11/01/2018
 Auteur : SPC GTL

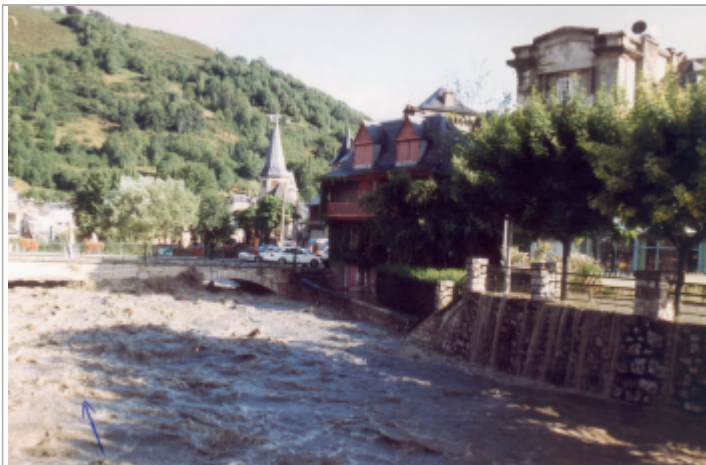
Photo du recensement d'origine. auteur photo : DIREN Midi-Pyrénées

Commentaires : Photographie 1: vue en aval peu après le maximum. On remarque le déversement de l'esplanade - à droite - les eaux tombant en cascade du mur de soutènement (inondation par l'amont). On observe aussi que le pont de la mairie n'est pas loin de la mise en charge avec aveuglement des arches - et que le ressaut sur le parement amont (qui bloque le courant entre les 2 arches) est d'une hauteur telle qu'il y a pu avoir des déversement sur la chaussée lors du pic. Ces perturbations de la ligne d'eau ont peut être influencé la prise de pression du limnigraphe DIREN - qui est situé près du pont - en rive droite. Source: Objectif plus.

Photographie 2: pont de la Mairie (ou de la halle) - sur la Neste du Louron - en centre ville d'Arreau. La crue de juillet 2001 aurait atteint 1 - 60m à l'échelle - c'est-à-dire un niveau qui se situe entre les 2 plaques de 1937 (haut) et 1897.

Photographie 3 prise par l'observateur DDE vers 14h. La cote est voisine de 1,15m, mais la ligne d'eau est loin d'être plate. On ne peut malheureusement percevoir la trace du niveau maximal, mais il semble avoir dépassé 2m et la plaque de la crue de 1937.

La photographie 4 est prise du même en droit (vue vers l'amont); peut être devine-t-on la trace du maximum sur une partie du mur.
