# Pont de la Mairie sur la Neste de Louron.

**GÉNÉRAL**

Unité de gestion : Garonne-Tarn-Lot  
 Code : GTL\_S\_686 Date de mise à jour : 11/01/2018  
 Auteur : SPC GTL

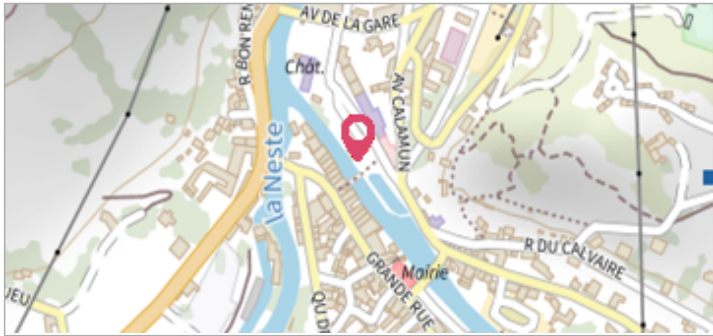
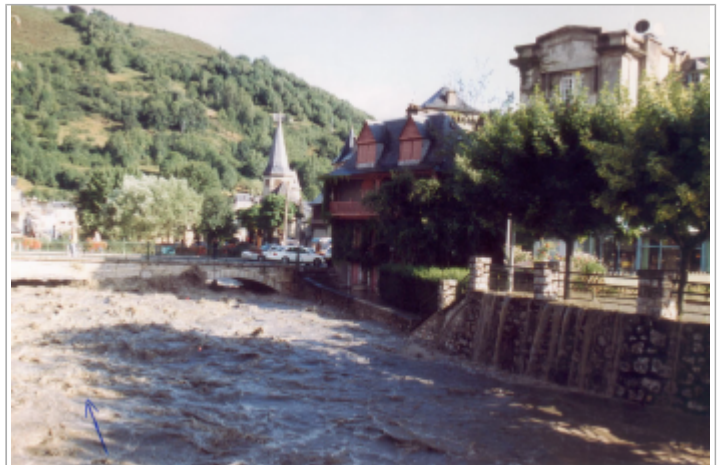
Crue du 05/07/2001

**Commentaires :** Vue sur le pont de la mairie.  
 La photo montre les repères de crues de 1897 et 1937.  
 Source RTM 65

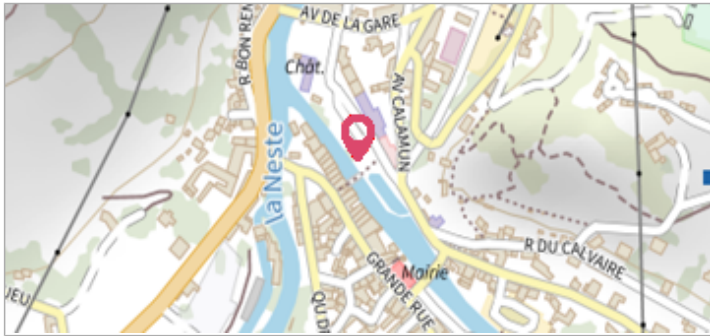
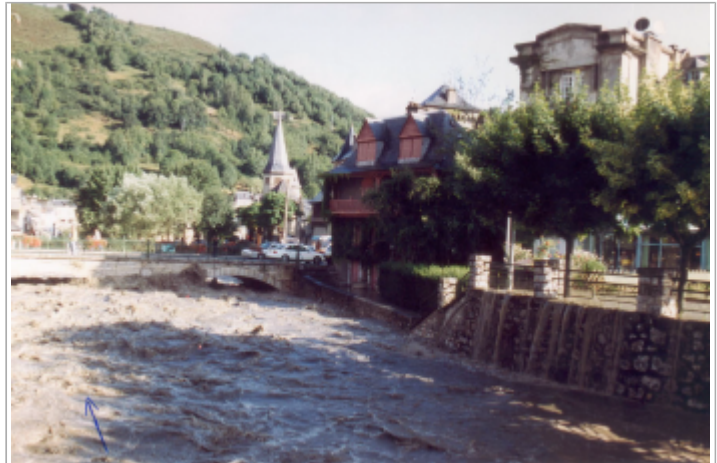
Crue du 05/07/2001

**Commentaires :** Vue sur le pont de la mairie.  
 La photo montre le repère de crues de 1937. En 1937 la Neste était passée par-dessus du pont du fait de la présence d'un embâcle.  
 En conséquent, la plaque de 1937 ne correspond pas au niveau réellement atteint.  
 Source RTM 65

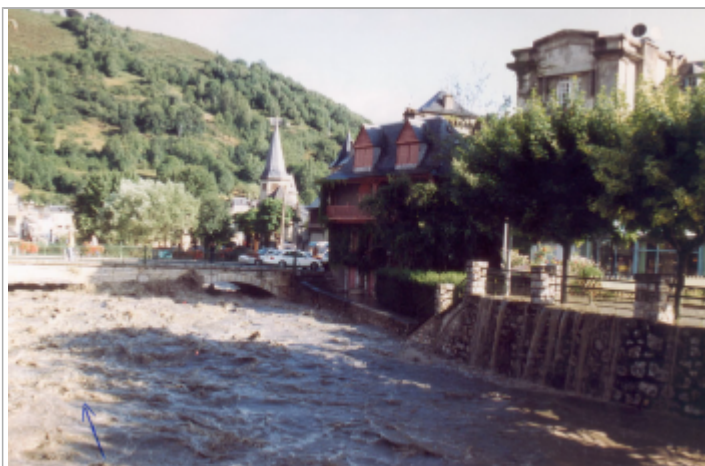
Photo du recensement d'origine. auteur photo : DIREN Midi-Pyrénées

**Commentaires :** Photographie 1: vue en aval peu après le maximum. On remarque le déversement de l'esplanade - à droite - les eaux tombant en cascade du mur de soutènement (inondation par l'amont). On observe aussi que le pont de la mairie n'est pas loin de la mise en charge avec aveuglement des arches - et que le ressaut sur le parement amont (qui bloque le courant entre les 2 arches) est d'une hauteur telle qu'il y a pu avoir des déversement sur la chaussée lors du pic. Ces perturbations de la ligne d'eau ont peut être influencé la prise de pression du limnigraphe DIREN - qui est situé près du pont - en rive droite. Source: Objectif plus.

Photographie 2: pont de la Mairie (ou de la halle) - sur la Neste du Louron - en centre ville d'Arreau. La crue de juillet 2001 aurait atteint 1 - 60m à l'échelle - c'est-à-dire un niveau qui se situe entre les 2 plaques de 1937 (haut) et 1897.

Photographie 3 prise par l'observateur DDE vers 14h. La cote est voisine de 1,15m, mais la ligne d'eau est loin d'être plate. On ne peut malheureusement percevoir la trace du niveau maximal, mais il semble avoir dépassé 2m et la plaque de la crue de 1937.

La photographie 4 est prise du même en droit (vue vers l'amont); peut être devine-t-on la trace du maximum sur une partie du mur.
