Commune : ARREAU

Rivière : La Neste

## Pont de la Mairie sur la Neste de Louron.

**Unité de gestion :** Garonne-Tarn-Lot**Code :** GTL\_S\_686**Date de mise à jour :** 11/01/2018**Auteur :** SPC GTL

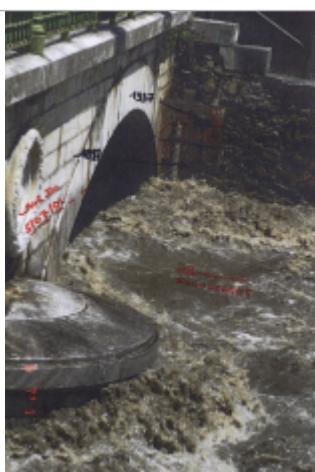
Repère de la crue de 1897

**Commentaires :** Vue sur le pont de la mairie.

La photo montre les repères de crues de 1897 et 1937.

**Visibilité :** Non renseigné**État du repère :** Disparu
