Commune : **ARREAU**Rivière : **La Neste du Louron****Aval du pont de la Mairie.****1** Repère(s) sur le site**GÉNÉRAL****Unité de gestion :** Garonne-Tarn-Lot**Code :** GTL_S_687**Date de mise à jour :** 20/09/2017**Auteur :** SPC GTL

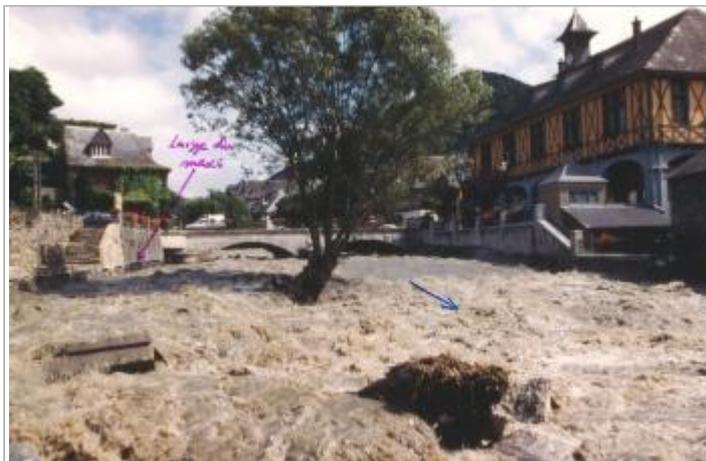
Photo du recensement d'origine. auteur photo : AGERIN

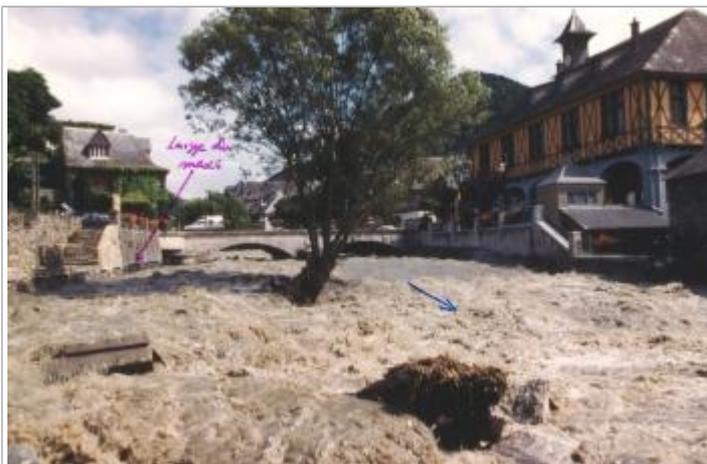
Nature de l'inondation : **Débordement de cours d'eau**Altitude calculée de l'eau : **non déterminé**Nature du repère : **Photographie****Commentaires :** Vue aval du pont de la Mairie. La photographie montre une laisse de crue sur le mur (gauche de la photographie) et un aspect torrentiel remarquable. Source DIREN MP.**GÉNÉRAL****Code :** GTL_R_5011**Date de mise à jour :****Auteur :** SPC GTL

Photo du recensement d'origine. auteur photo : AGERIN
