Commune : BOUILLAC

Rivière : Le Lot

## A l'aire de repos de Bouillac- à 200 m en aval du pont.

**1** Repère(s) sur le site**GÉNÉRAL****Unité de gestion :** Garonne-Tarn-Lot**Code :** GTL\_S\_6888**Date de mise à jour :** 25/08/2016**Auteur :** SPC GTL

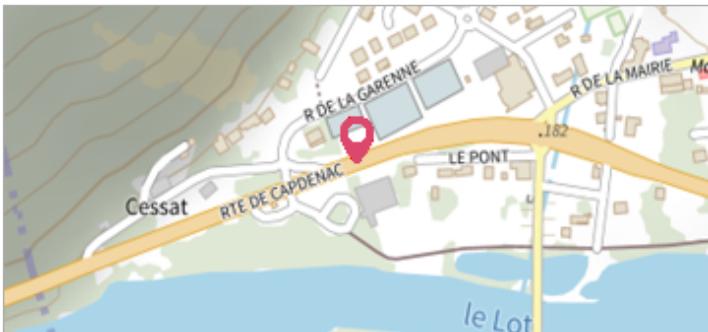
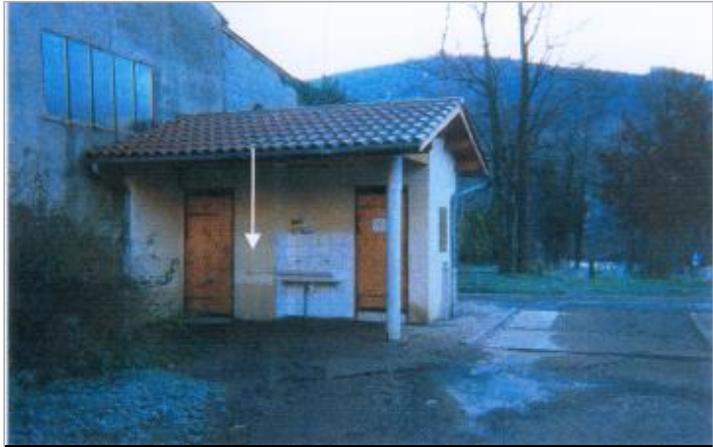
Photo du recensement d'origine. auteur photo : Klaus MARONNA

Nature de l'inondation : **Débordement de cours d'eau**Altitude calculée de l'eau : **non déterminé**Nature du repère : **Laisse d'inondation****Commentaires :** Vue générale du bâtiment des sanitaires et zoom sur ce dernier. La crue y a laissé une trace d'humidité nette (flèches). Au niveau du montant droit de la porte elle est à 1 - 19 m du sol. Photographie prise le 9/12/2003.**GÉNÉRAL****Code :** GTL\_R\_5529**Auteur :** SPC GTL**Date de mise à jour :**

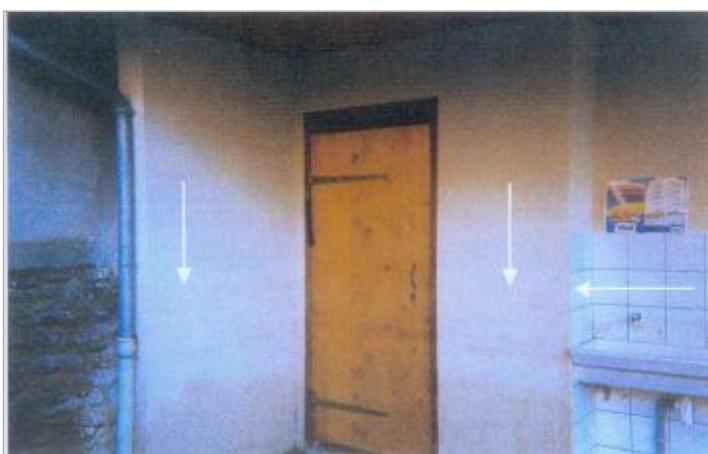
**MARQUE****Maximum de l'inondation :** Oui**Visibilité :** Non**État du repère :** Disparu**Pérennité :** Aucune**Repère calculé :** Non**PHEC :** Non renseigné**SOURCE DE REPÉRAGE : LA CRUE DES 4 ET 5 DÉCEMBRE 2003 DU LOT ENTRE LIVINHAC-LEHAUT ET SOTURAC -****Type de repérage :** Campagne de terrain post-inondation  
**Organisme :** Bureau d'études**NIVELLEMENT D'ORIGINE****Méthode :** Non renseigné**Organisme :** Inconnu**Référence nivélée :** Autre type de référence**Système altimétrique :** NGF IGN 1969 (système normal)**Différence entre le niveau d'eau et la référence (en m) :** 1.190 m

Photo du recensement d'origine. auteur photo : Klaus MARONNA
