Commune : **ARREAU**

Rivière : **La Neste du Louron**

Code : GTL_S_692

Code : GTL_R_8303

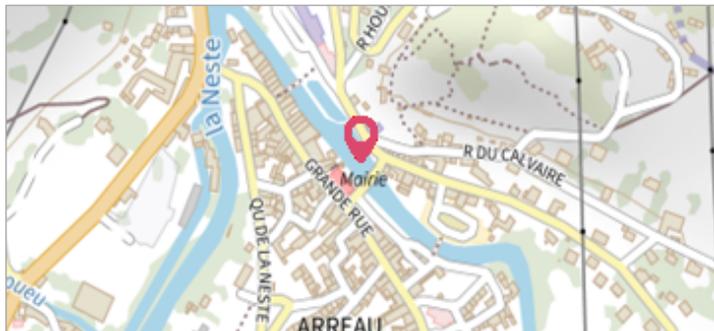
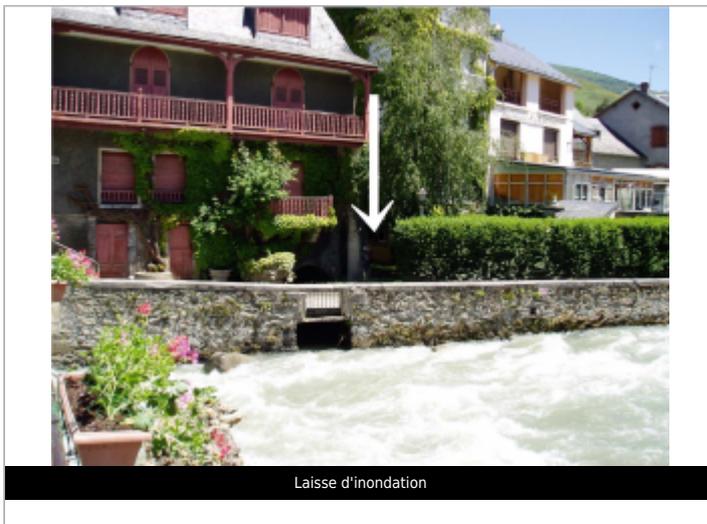
Laisse d'inondation

Commentaires : Zoom sur la trace qui est à 0.47m en dessous du bord supérieur du muret.

La trace est mieux visible sur la photographie suivante.

En amont du pont la crue a laissé une trace sur un muret (voir zooms).
