Commune : **CASTRES**

Rivière : **Le Thoré**

**Au pont de la D 85- 500m en amont de la confluence avec l'Agout.**

**Code :** GTL\_S\_6960

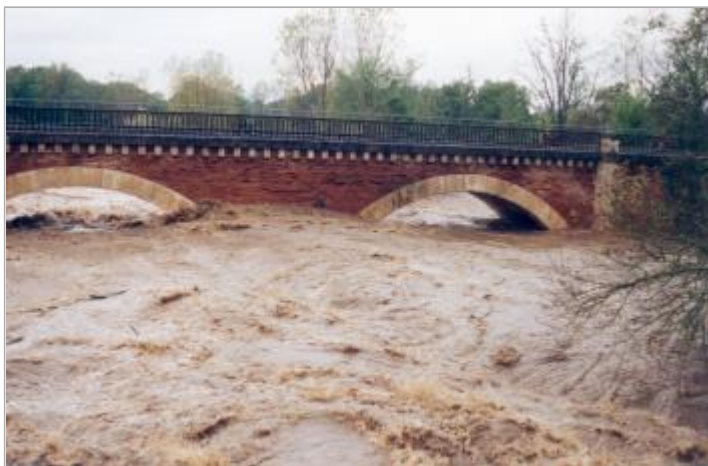
**Code :** GTL\_R\_4622

**Commentaires :** Vue vers l'aval - depuis le D85 - sur la face amont du pont SNCF. La photographie a été prise près du maximum de la crue. Photographie prise par la Mairie de Castres le 13/11/1999.

Photo du recensement d'origine. auteur photo : Klaus MARONNA
