Commune : CASTRES

Rivière : Le Thoré

Au pont de la D 85- 500m en amont de la confluence avec l'Agout.

Code: GTL S 6960 Date de mise à jour : 07/11/2017

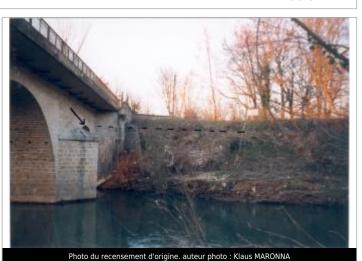
Code: GTL_R_4622

Nature du repère : Laisse d'inondation

Commentaires: Vue vers l'aval - depuis le D85 - sur la face amont du pont SNCF. La photographie a été prise prés du maximum de la crue. Photographie prise par la Mairie de Castres le 13/11/1999.

Maximum de l'inondation : Oui

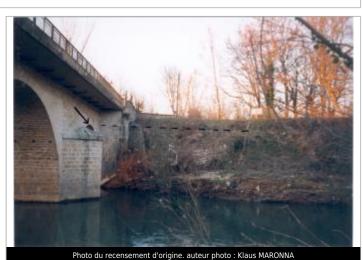
Code: GTL_R_4621

Nature du repère : Laisse d'inondation

Commentaires: Vue sur la rive droite et la face amont du pont. On distingue des laisses de crue et une trace d'humidité sur la culée de rive droite permettant de reconstituer le niveau atteint par la crue de 1999 (tirets). Le niveau d'eau a dépassé le sommet de l'arche de droite (flèche) ce qui n'a pas été le cas de l'arche de gauche sur la photographie. Photographie prise le 13/02/2000.

Maximum de l'inondation : Oui
