Commune : **CASTRES**

Le pont-neuf.

Rivière : **L' Agout****1**

Unité de gestion : Garonne-Tarn-Lot**Code :** GTL_S_6986**Date de mise à jour :** 08/11/2017**Auteur :** SPC GTL

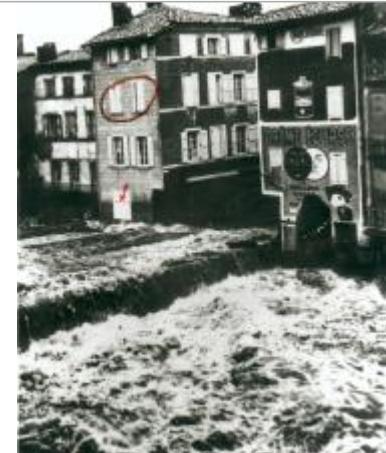
Photo du recensement d'origine. auteur photo : Klaus MARONNA
