Commune : **CASTRES**

Rivière : **L' Agout**

Parking du centre- en aval du Pont-Vieux.

Code : GTL_S_6992

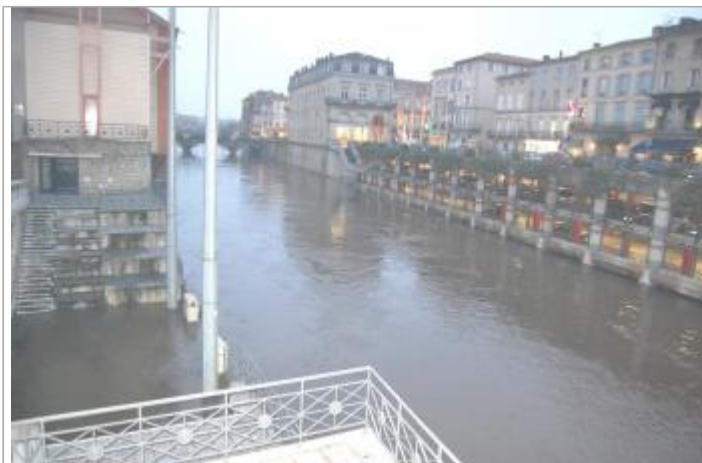
Photo du recensement d'origine. auteur photo : GEOSPHAIR

Commentaires : Le parking des berges reçoit le gros du courant. L'Agout coule vers la gauche. Source: La Dépêche du Midi.

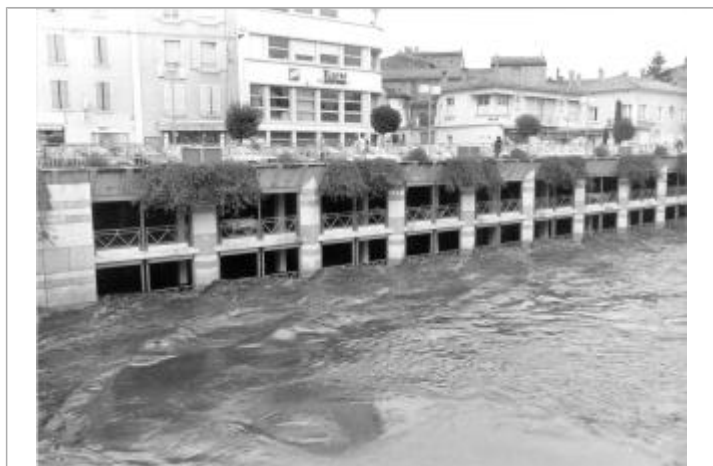
État du repère : Disparu

Photo du recensement d'origine. auteur photo : Klaus MARONNA

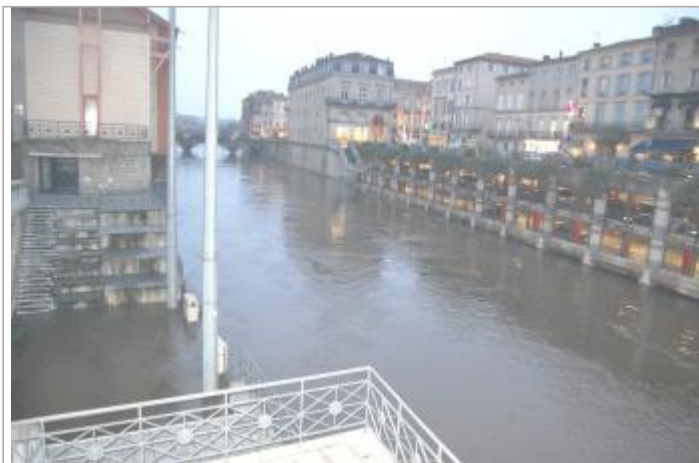
Photo du recensement d'origine. auteur photo : GEOSPHAIR

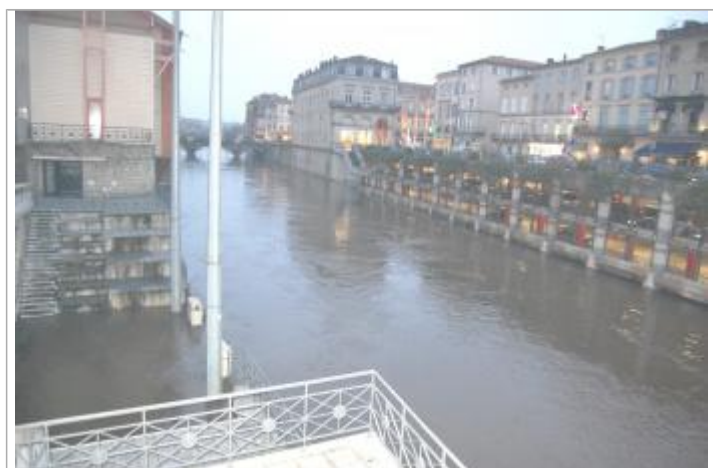
Nature du repère : **Laisse d'inondation**

Commentaires : commentaires photo : Le parking du centre n'a pas été inondé - il ne restait que 30cm avant qu'il ne le soit.

Photo du recensement d'origine. auteur photo : GEOSPHAIR
