Commune : CASTRES

Rivière : L' Agout

Parking du centre- en aval du Pont-Vieux.

Unité de gestion : Garonne-Tarn-Lot**Code :** GTL_S_6992**Date de mise à jour :** 08/11/2017**Auteur :** SPC GTL

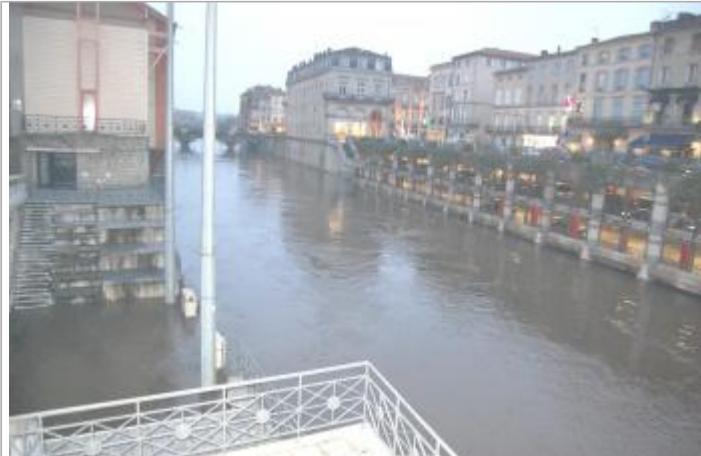
Photo du recensement d'origine. auteur photo : GEOSPHAIR

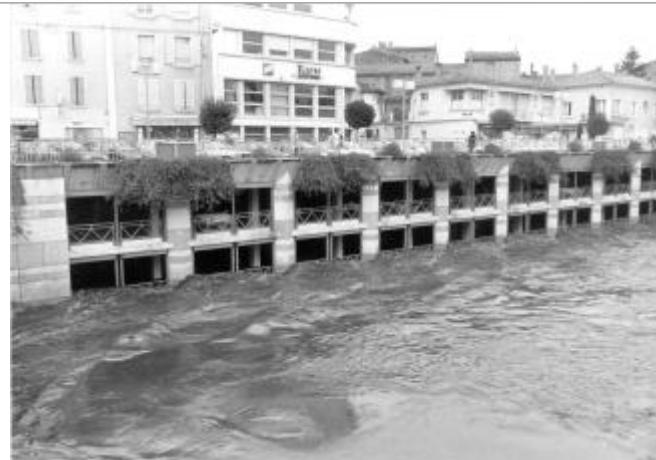
**17 Décembre 1995**Nature de l'inondation : **Débordement de cours d'eau**Altitude calculée de l'eau : **non déterminé**Nature du repère : **Photographie****Commentaires :** Le parking des berges reçoit le gros du courant. L'Agout coule vers la gauche. Source: La Dépêche du Midi.

Photo du recensement d'origine. auteur photo : Klaus MARONNA

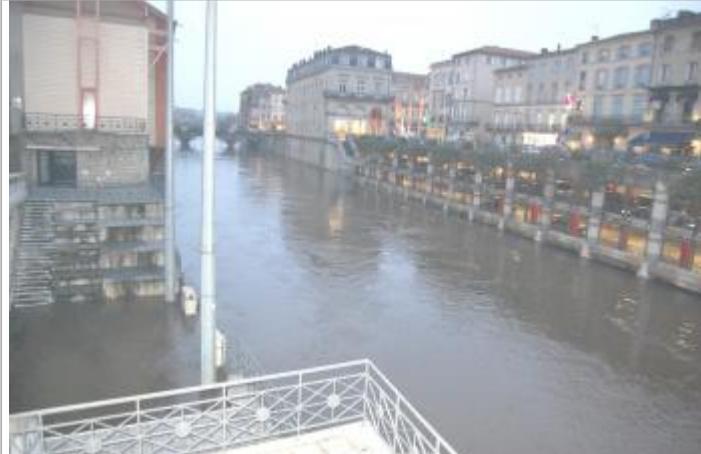
Photo du recensement d'origine. auteur photo : GEOSPHAIR

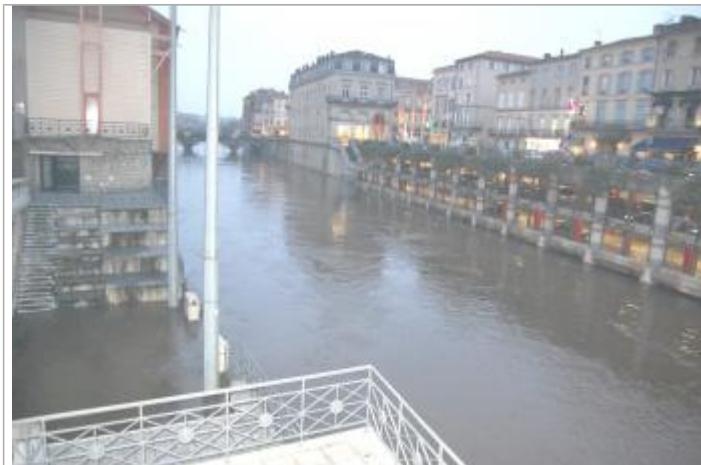
**16 Mars 2011**Nature de l'inondation : **Débordement de cours d'eau**Altitude calculée de l'eau : **non déterminé**Nature du repère : **Laisse d'inondation****Commentaires :** commentaires photo : Le parking du centre n'a pas été inondé- il ne restait que 30cm avant qu'il ne le soit.

Photo du recensement d'origine. auteur photo : GEOSPHAIR
