Commune : **CASTRES**

Castres sports Nautiques.

Rivière : **L' Agout****1** Repère(s) sur le site**GÉNÉRAL****Unité de gestion :** Garonne-Tarn-Lot**Code :** GTL_S_7019**Date de mise à jour :** 08/11/2017**Auteur :** SPC GTL

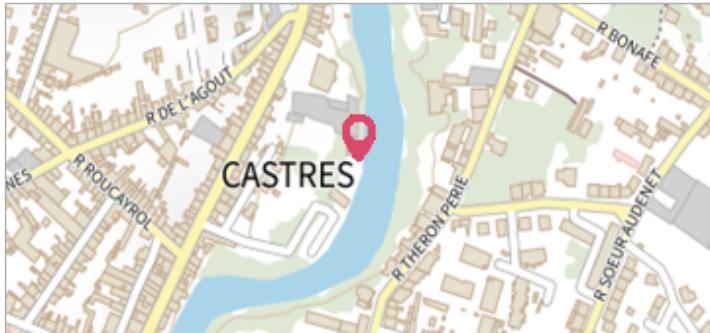
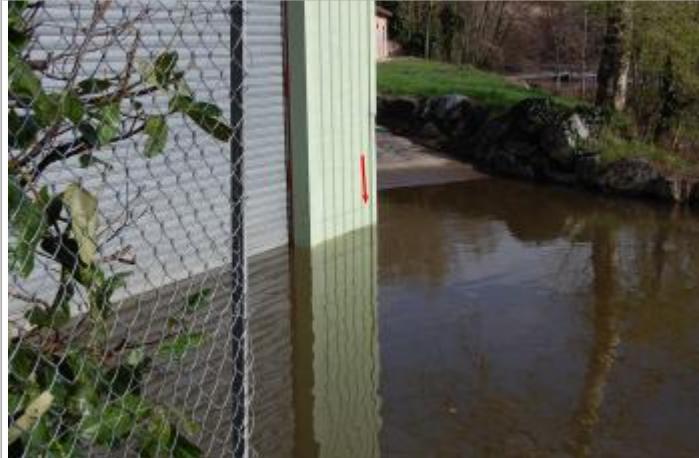
Photo du recensement d'origine. auteur photo : GEOSPHAIR

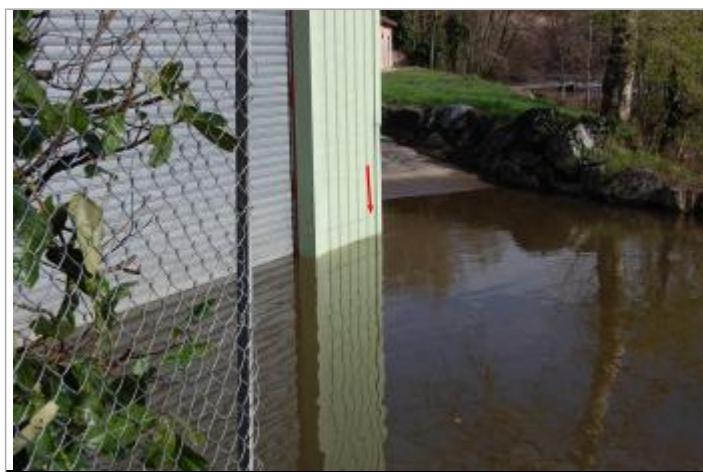
**16 Mars 2011**Nature de l'inondation : **Débordement de cours d'eau**Altitude calculée de l'eau : **non déterminé**Nature du repère : **Laisse d'inondation****Commentaires :** laisse de crue. - commentaires photo : Lors de la crue l'eau est rentrée dans le premier bâtiment de Castres sports Nautiques. Vue de la porte d'entrée côté rivière. On voit la laisse de crue (trait rouge). -**GÉNÉRAL****Code :** GTL_R_7310**Auteur :** SPC GTL**Date de mise à jour :**

Photo du recensement d'origine. auteur photo : GEOSPHAIR
