Commune : **CASTRES** | Rivière : **L' Agout**

Castres sports Nautiques.

Unité de gestion : Garonne-Tarn-Lot
 Code : GTL_S_7019 Date de mise à jour : 08/11/2017
 Auteur : SPC GTL

Code : GTL_R_7310 Date de mise à jour : 09/06/2020
 Auteur : SPC GTL

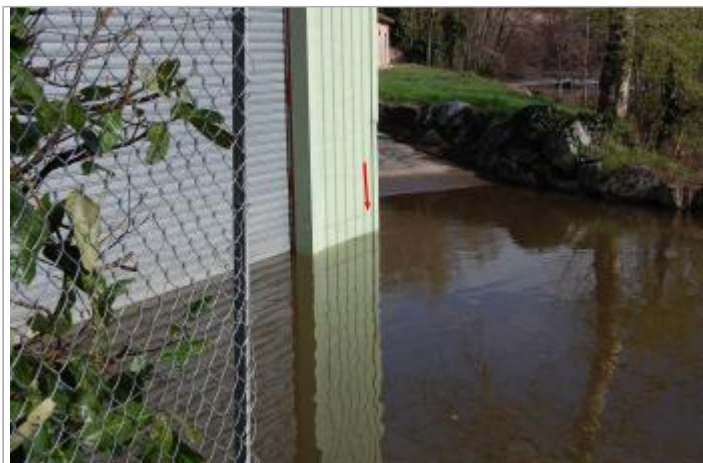
Photo du recensement d'origine. auteur photo : GEOSPHAIR

Commentaires : laisse de crue. - commentaires photo : Lors de la crue l'eau est rentrée dans le premier batiment de Castres sports Nautiques. Vue de la porte d'entree cote rivieere. On voit la laisse de crue (trait rouge). -

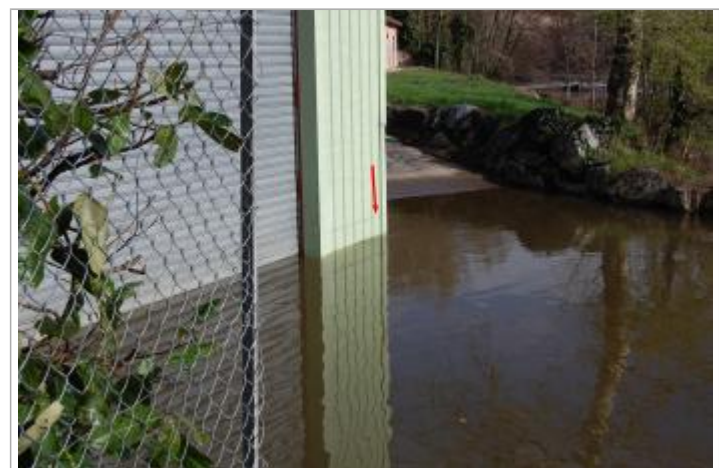
Photo du recensement d'origine. auteur photo : GEOSPHAIR

Maximum de l'inondation : Oui
 Visibilité : Non État du repère : Disparu
 Pérennité : Aucune Repère calculé : Non
 PHEC : Non
