Commune : **LABRUGUIERE**Rivière : **Le Thoré****Vu depuis le pont de la D60****1** Repère(s) sur le site**GÉNÉRAL****Unité de gestion :** Garonne-Tarn-Lot**Code :** GTL_S_7050**Date de mise à jour :** 07/11/2017**Auteur :** SPC GTL

GÉNÉRAL**Code :** GTL_R_4648**Date de mise à jour :****Auteur :** SPC GTL

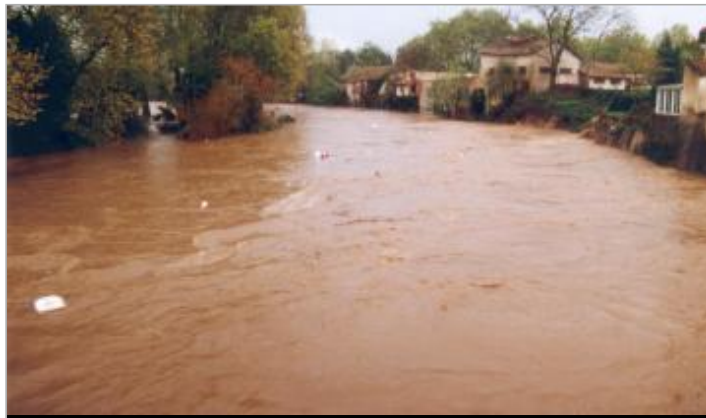
Photo du recensement d'origine. auteur photo : Klaus MARONNA

Commentaires : Photographie 1 - la vue est prise (en présence du maire de Castres - de dos à gauche) sur le pont de la D 60 en direction de l'aval - peu après le maximum de la crue. On perçoit à 100m la perturbation hydraulique liée à la chaussée. Les ripisylves sont largement inondées. Photographie 2 - vue du même pont vers l'amont. Nombreux objets flottants, le hameau de Lamothe (commune de Labruguière) et à droite de la photographie - le parc du château de hauterive (commune de Castres) est à gauche. Source: Carivenc - Mairie de Castres.
