Commune : **LABRUGUIERE**Rivière : **Le Thoré****Vu depuis le pont de la D60****1** Repère(s) sur le site**GÉNÉRAL****Unité de gestion :** Garonne-Tarn-Lot**Code :** GTL\_S\_7050**Date de mise à jour :** 07/11/2017**Auteur :** SPC GTL

**GÉNÉRAL****Code :** GTL\_R\_4648**Date de mise à jour :****Auteur :** SPC GTL

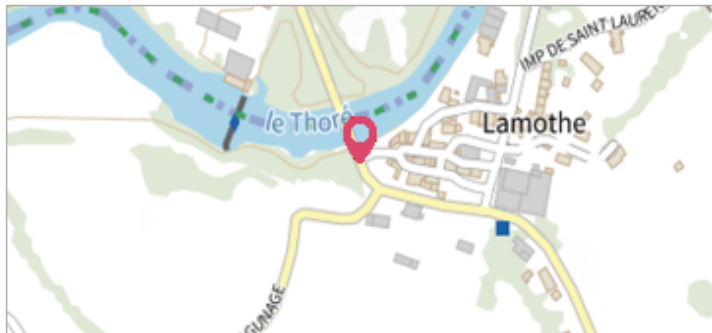
Photo du recensement d'origine. auteur photo : Klaus MARONNA

**Commentaires :** Photographie 1 - la vue est prise (en présence du maire de Castres - de dos à gauche) sur le pont de la D 60 en direction de l'aval - peu après le maximum de la crue. On perçoit à 100m la perturbation hydraulique liée à la chaussée. Les ripisylves sont largement inondées. Photographie 2 - vue du même pont vers l'amont. Nombreux objets flottants, le hameau de Lamothe (commune de Labruguière) et à droite de la photographie - le parc du château de hauterive (commune de Castres) est à gauche. Source: Carivenc - Mairie de Castres.

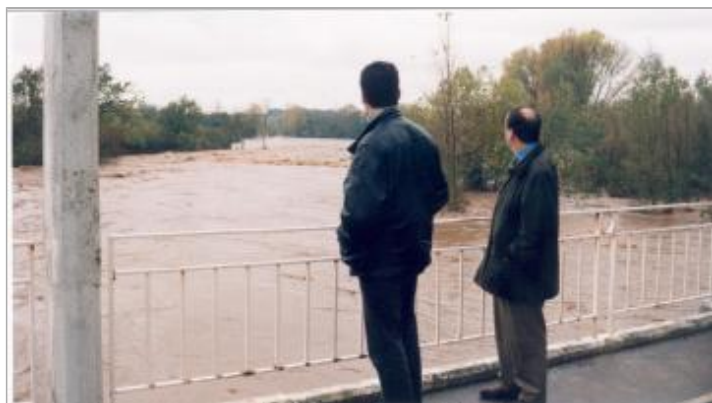
Photo du recensement d'origine. auteur photo : Klaus MARONNA

**MARQUE****Maximum de l'inondation :** Oui**Visibilité :** Non**État du repère :** Disparu**Pérennité :** Aucune**Repère calculé :** Non**PHEC :** Non renseigné**SOURCE DE REPÉRAGE :** ALBUM DE PHOTOGRAPHIE DE CRUES DU BASSIN DU TARN EN MIDI-PYRÉNÉES. -**Type de repérage :** Campagne de terrain post-inondation**Organisme(s) :** Bureau d'études**NIVELLEMENT D'ORIGINE****Méthode :** Non renseigné**Organisme :** Inconnu**Référence nivelée :** Autre type de référence**Système altimétrique :** NGF IGN 1969 (système normal)
