Commune : **LABRUGUIERE**Rivière : **Le Thoré****Rue en amont du pont menant à l'usine.****2** Repère(s) sur le site**GÉNÉRAL****Unité de gestion :** Garonne-Tarn-Lot**Code :** GTL_S_7068**Date de mise à jour :** 07/11/2017**Auteur :** SPC GTL

GÉNÉRAL**Code :** GTL_R_1495**Date de mise à jour :****Auteur :** SPC GTL

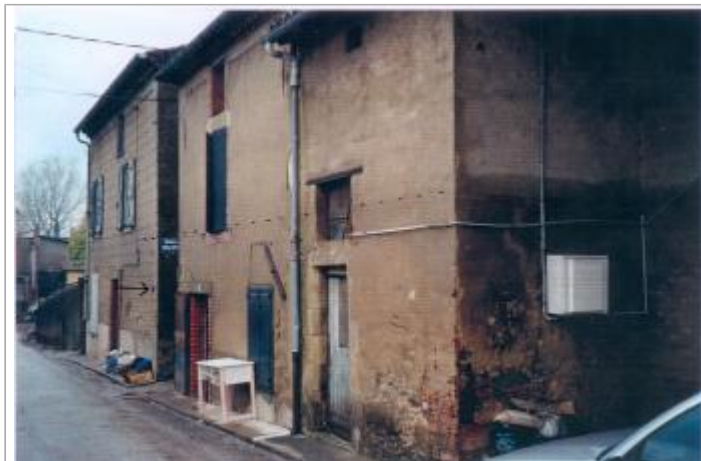
Photo du recensement d'origine. auteur photo : Klaus MARONNA

Commentaires : La hauteur d'eau était de 1 - 74m du sol. Source: PPR Castres. Pk: 9 - 900. Photographie 1: vue sur le trait de crue avec traces d'inondation de la crue du 13/11/1999. Sur la maison portant le trait de crue les traces sont moins nettes que sur le bâtiment figurant en arrière plan (flèche). Photographie 2: à droite - on distingue clairement le niveau atteint par la crue du 13/11/1999. Il se prolonge moins nettement jusqu'à la maison portant le trait de crue - située à gauche. A cet endroit - la crue de 1999 a dépassé celle de 1930 d'à peu près 1 - 00m (la flèche indique l'emplacement du trait de crue de 1930).

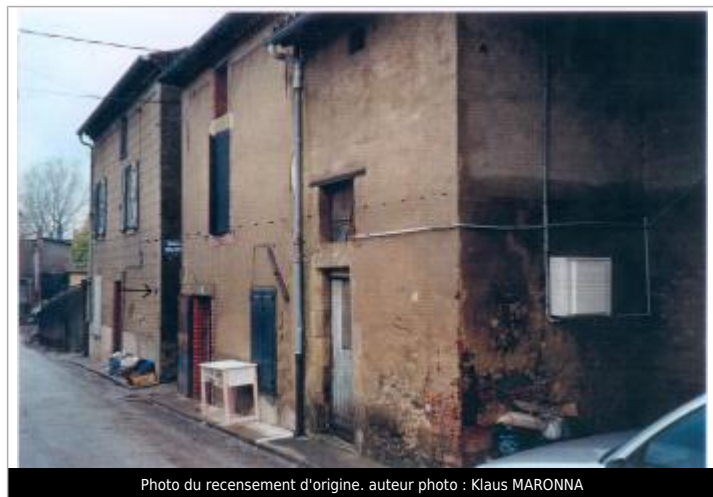
Commentaires : Vue vers l'amont. On distingue sur la façade de 2 des 3 maisons une trace homogène qui est peu nette (pointillés). Elle peut être projetée sur la troisième maison qui porte un repère de la crue de 1930 (flèche). La crue de 1999 a dépassé ce repère d'environ 1m. Photographie prise le 20/11/1999.
