Commune : **ROQUECOURBE**

Rivière : **L' Agout**

Code : GTL_S_7110

Code : GTL_R_4362

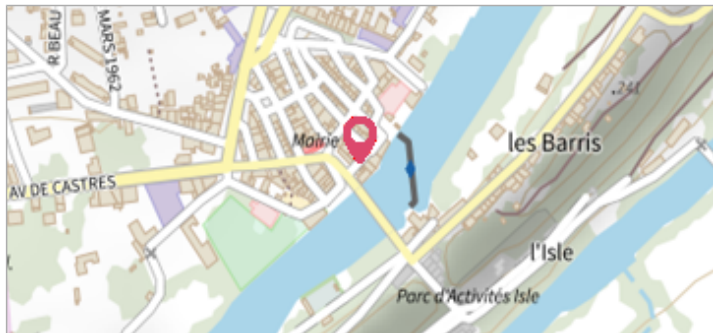
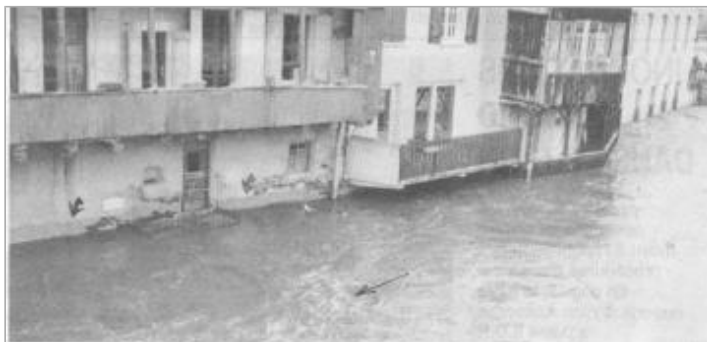
Photo du recensement d'origine. auteur photo : Klaus MARONNA

Commentaires : la photographie 1 est prise en rive droite - en aval du pont - derrière l'église réformée. La laisse du maximum de la nuit est bien visible (flèches larges) - tout comme sur la photographie 2 - prise du pont - et qui montre les maisons de rive droite en amont de celui-ci. Source: R. Zerr - "La semaine de Castres".

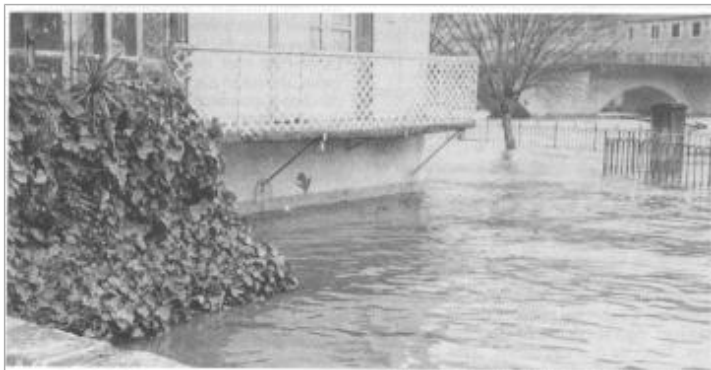
Photo du recensement d'origine. auteur photo : Klaus MARONNA

État du repère : Disparu
