Commune : **CASTRES**

Rivière : **L' Agout**

**En amont immédiat du lieu-dit "Les sangsues".**

**Unité de gestion :** Garonne-Tarn-Lot  
**Code :** GTL\_S\_7117      **Date de mise à jour :** 25/08/2016  
**Auteur :** SPC GTL

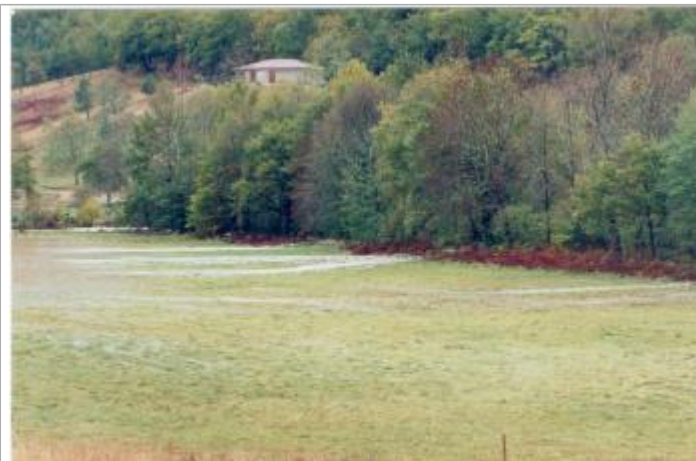
Photo du recensement d'origine. auteur photo : Klaus MARONNA

**Commentaires :** On voit le Lézert franchir son bourrelet de berge (ligne de ripisylve) et inonder assez largement sa rive gauche. La vue est prise vers 10h - en situation de décrue (maximum vers 7h du matin). Source: F. Gazelle.

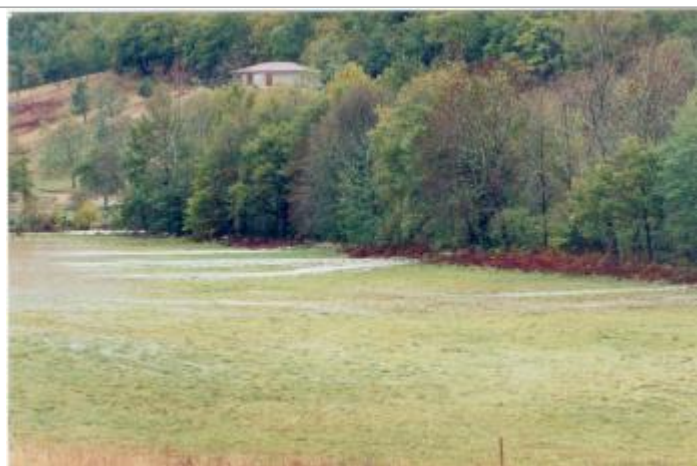
Photo du recensement d'origine. auteur photo : Klaus MARONNA
