Commune : **PONT-DE-LARN**

Rivière : **Le Thoré**

## Rigautou- bâtiment agricole à 75m en amont de la N 112

Code : GTL\_S\_7173

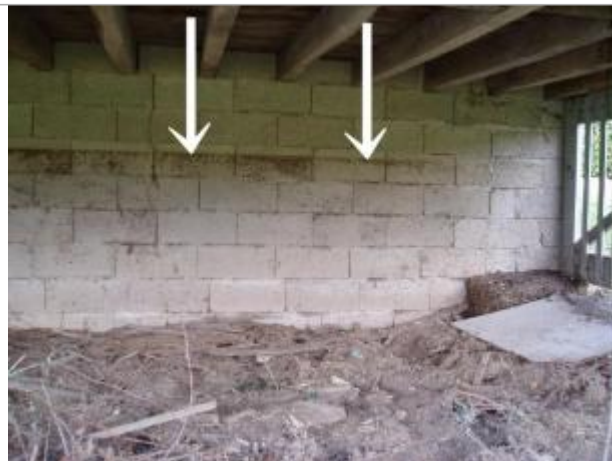
Photo du recensement d'origine. auteur photo : Klaus MARONNA

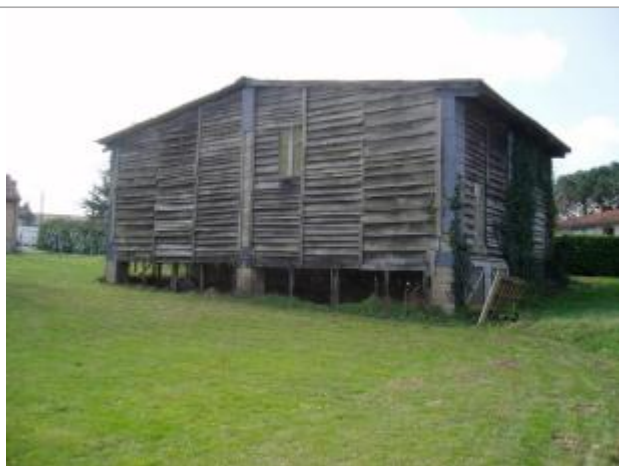
Nature du repère : **Laisse d'inondation**

Commentaires : commentaires photo : Vue sur le bâtiment en dessous duquel la crue a déposé une trace nette.,La trace est à 0.48m en dessous des poutres.

Photo du recensement d'origine. auteur photo : Klaus MARONNA
