Commune : **AMBIALET**Rivière : **Le Tarn****Chemin de la Condomine- chez M Gueydon.****2** Repère(s) sur le site**GÉNÉRAL****Unité de gestion :** Garonne-Tarn-Lot**Code :** GTL\_S\_7176**Date de mise à jour :** 29/08/2017**Auteur :** SPC GTL

**GÉNÉRAL****Code :** WEB\_R\_201708295742**Date de mise à jour :****Auteur :** SPC GTL

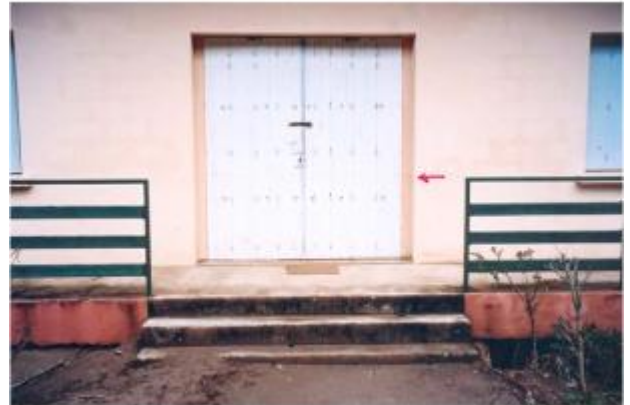
Photo du recensement d'origine. auteur photo : GEOSPHAIR

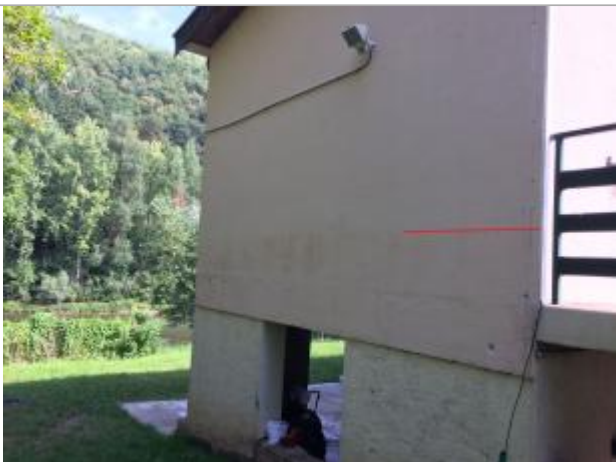
**Commentaires :** Sur la façade ouest apparait la trace laissée par la crue du 29/11/2014. Elle se situe à 0.45m au dessus du balcon. La photographie a été prise le 23/08/2017 et la trace était encore visible.

**MARQUE****Maximum de l'inondation :** Oui**Visibilité :** Non renseigné**État du repère :** Mauvais**NIVELLEMENT GNSS PAR SPC GTL - 23/08/2017****Description référence du repère :** Balcon**Différence entre le niveau d'eau et la référence (en m) :** 0.450 m

Sur le mur apparait la trace laissée par la crue de 2014

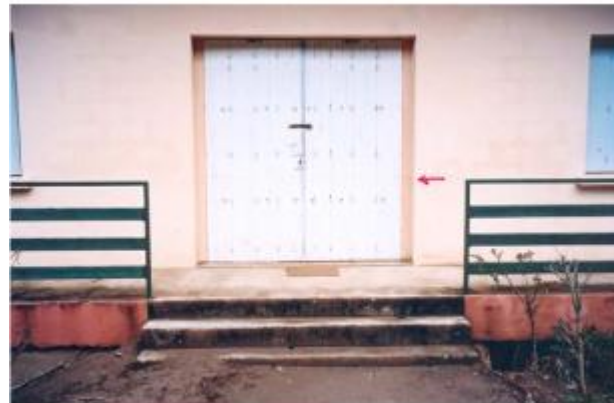
Photo du recensement d'origine. auteur photo : GEOSPHAIR

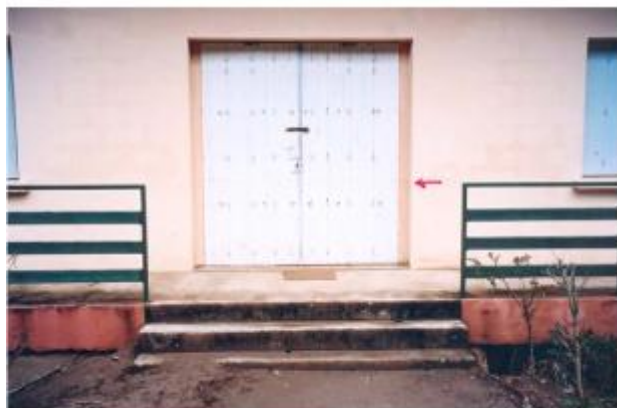
**4 Décembre 2003**Altitude calculée de l'eau : **non déterminé**Nature de l'inondation : **Débordement de cours d'eau**Nature du repère : **Laisse d'inondation****Commentaires :** Laisse de crue sur le mur de la façade de la maison. Il y a eu 0 - 93 m d'eau dans la maison. Photographie prise le 5/12/2003.**GÉNÉRAL****Code :** GTL\_R\_5462**Date de mise à jour :****Auteur :** SPC GTL

**MARQUE****Maximum de l'inondation :** Oui**Visibilité :** Non**État du repère :** Disparu**Pérennité :** Aucune**Repère calculé :** Non**PHEC :** Non renseigné**SOURCE DE REPÉRAGE : ANALYSE ET CARTOGRAPHIE DES ÉCOULEMENTS DE LA CRUE DES 3 AU 5/12/2003 EN VALLÉE DU TARN -****Type de repérage :** Campagne de terrain post-inondation**Organisme :** GEOSPHAIR**NIVELLEMENT D'ORIGINE****Méthode :** Non renseigné**Organisme :** Inconnu**Référence nivelée :** Autre type de référence**Description référence du repère :** Balcon**Système altimétrique :** NGF IGN 1969 (système normal)**Différence entre le niveau d'eau et la référence (en m) :** 0.930 m

Photo du recensement d'origine. auteur photo : GEOSPHAIR
