Commune : VABRE

Rivière : Le Gijou

## Deux maisons attenantes (N°15 et 15 rue du Berlou) au droit de la confluence du ruisseau du Berlou avec la Gijou

Code : GTL\_S\_7249

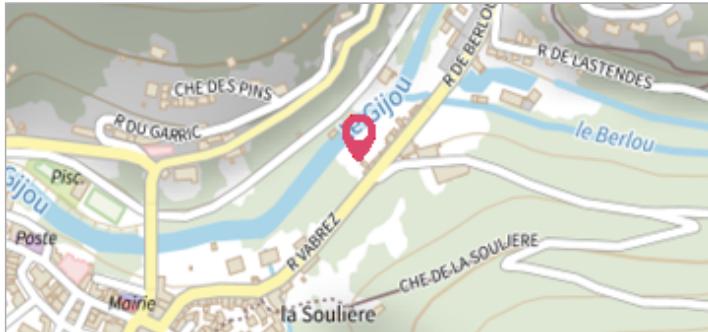
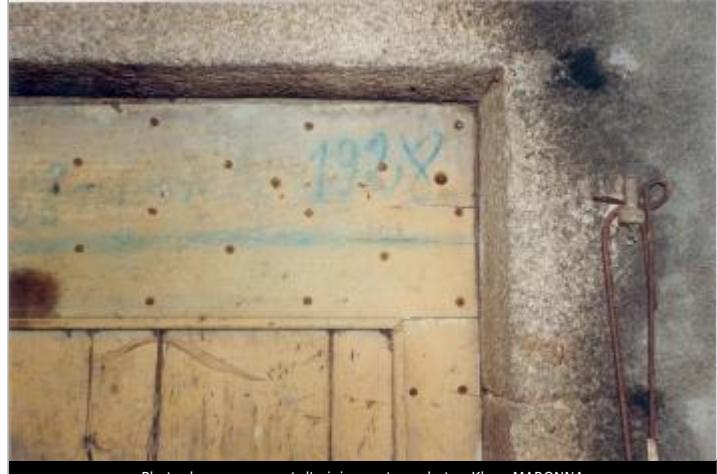
Photo du recensement d'origine. auteur photo : Klaus MARONNA

**Commentaires :** Photographie1: maison portant un repère de la crue du 28/11/1928. Photographie 2: maison qui porte un repère de la crue du 13/12/1981. A la station SAC de Vabre - la crue de novembre 1928 a dépassé celle de décembre 1981 de 0 - 45m mais elle est restée en deçà de celle de mars 1930 - de 3cm. Pk: 4 - 300.

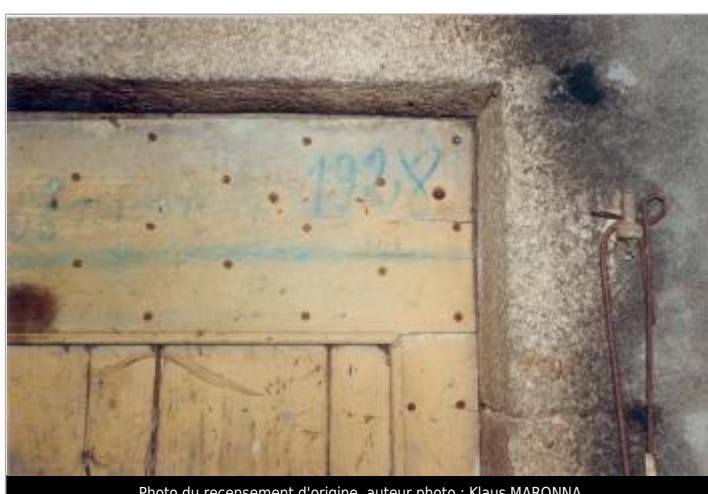
Nature du repère : Marque peinture ou encre

État du repère : Bon

Photo du recensement d'origine. auteur photo : Klaus MARONNA
