Commune : **SAINT-AMANS-SOULT**Rivière : **Le Thoré**
**Au pont neuf- 100m en amont de l'ancienne station hydrométrique du Parc Cabrol).**
**1**

Code : GTL\_S\_7279

**SOURCE DE REPÉRAGE : LA CRUE DU THORÉ DU 13/11/1999-  
RECUEIL PHOTOGRAPHIQUE. -**

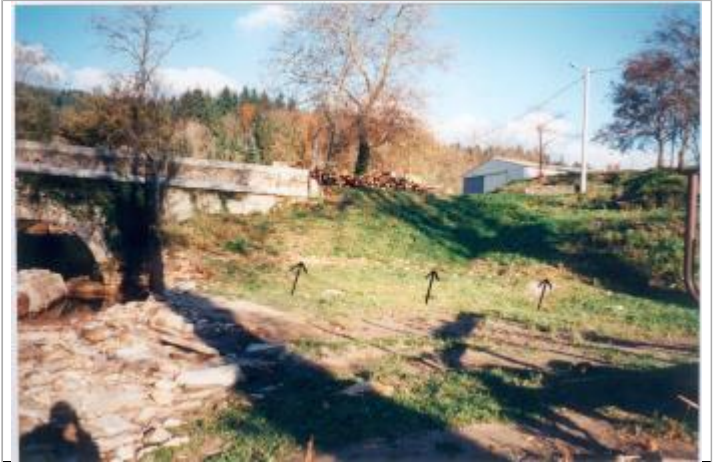
Photo du recensement d'origine. auteur photo : Klaus MARONNA

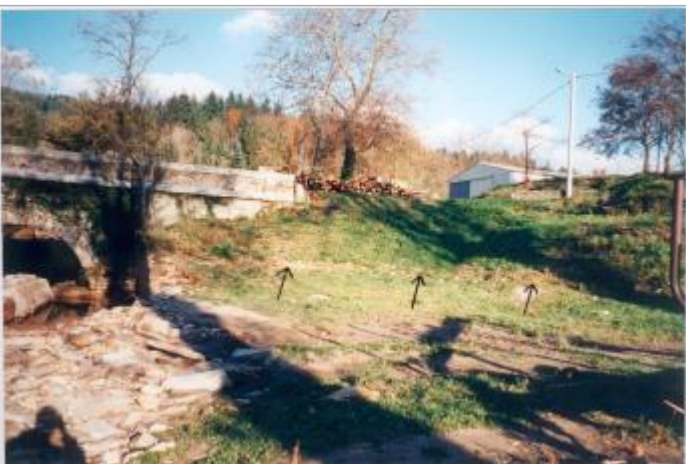
**Commentaires :** Vue sur la rive gauche et la face aval de l'ancien pont routier. On distingue une laisse de crue nette (flèche) qui permet de constater que le pont n'a pas été en charge en 1999. Sur la gauche - on distingue les fondations d'une ancienne usine de filature. Lors de la crue de 1930 - cette usine aurait - selon les riverains - fait obstacle à l'écoulement et provoqué l'obstruction de l'arche de gauche du pont. Il en a résulté que le pont était entièrement en charge avec un déversement des eaux par-dessus le tablier. Photographie prise le 27/11/1999.

Photo du recensement d'origine. auteur photo : Klaus MARONNA
