Commune : **SALLES-LA-SOURCE**Rivière : **Le Créneau****Cougousse****1** Repère(s) sur le site**GÉNÉRAL****Unité de gestion :** Garonne-Tarn-Lot**Code :** GTL\_S\_7290**Date de mise à jour :** 25/08/2016**Auteur :** SPC GTL

**SOURCE DE REPÉRAGE : REPÈRES DE CRUES RECENSÉS PAR MME LAETITIA BLANCH (SOGREAH CONSULTANTS)- LORS DE LA RÉALISATION DE L'ÉTUDE POUR L'ÉLABORATION D'UN PPRI SUR LE DOURDOU DE CONQUES. -**

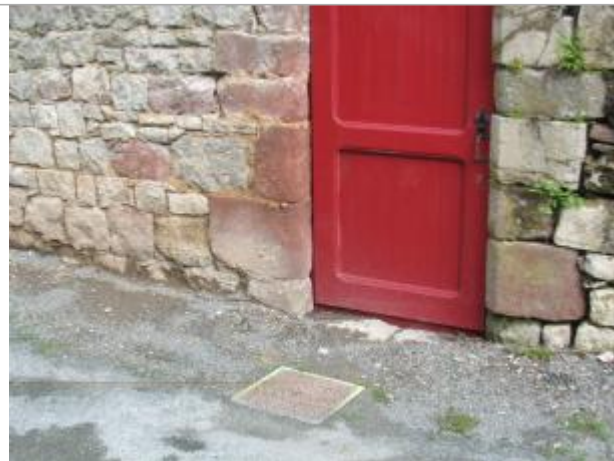
Photo du recensement d'origine. auteur photo : SOGREAH Consultants

**3 Décembre 2003**Altitude calculée de l'eau : **non déterminé**Nature de l'inondation : **Débordement de cours d'eau**Nature du repère : **Non renseigné****Commentaires :** L'eau a laissé des marques sur le mur d'un jardin le long du chemin , 30 cm en dessus du seuil de la porte.**GÉNÉRAL****Code :** GTL\_R\_6943**Date de mise à jour :****Auteur :** SPC GTL

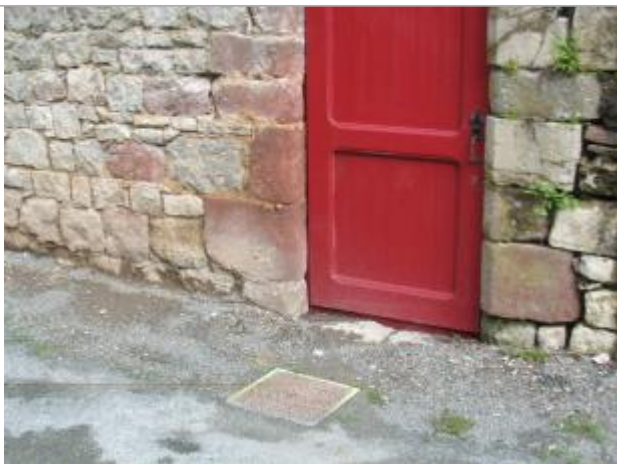
Photo du recensement d'origine. auteur photo : SOGREAH Consultants
