Commune : **SAINT-AMANS-SOULT**Rivière : **Le Thoré****A Rieuvergnat- 1 km en amont de St Amans.****1** Repère(s) sur le site**GÉNÉRAL****Unité de gestion :** Garonne-Tarn-Lot**Code :** GTL_S_7329**Date de mise à jour :** 25/08/2016**Auteur :** SPC GTL

GÉNÉRAL**Code :** GTL_R_4599**Date de mise à jour :****Auteur :** SPC GTL

**SOURCE DE REPÉRAGE : LA CRUE DU THORÉ DU 13/11/1999-
RECUEIL PHOTOGRAPHIQUE. -**

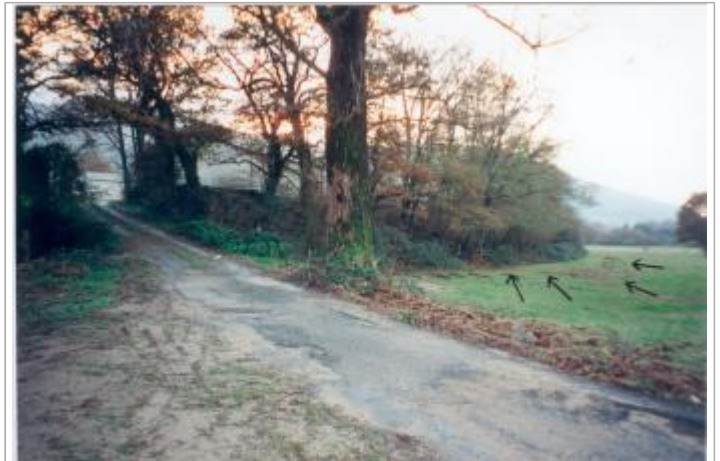
Photo du recensement d'origine. auteur photo : Klaus MARONNA

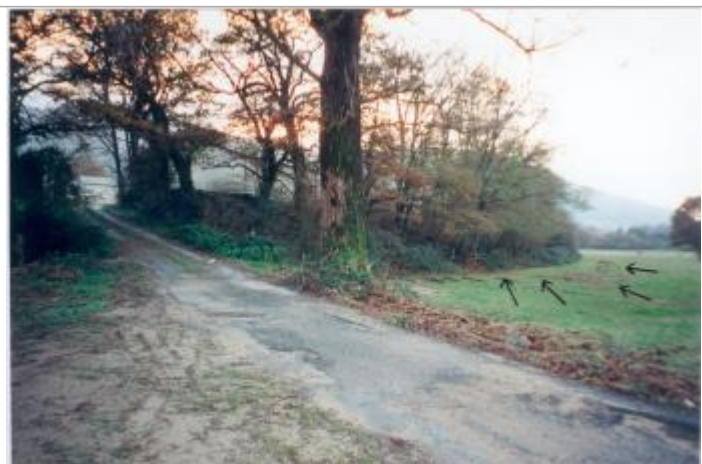
Commentaires : Prise de vue depuis la route menant au pont de Rieuvergnat avec vue sur cette localité située en rive gauche. A droite de la route une laisse de crue peu nette apparaît (flèches). A cet endroit - la crue a atteint le talus de la terrasse qui porte l'usine de Rieuvergnat. Photographie prise le 27/11/1999.

MARQUE**Maximum de l'inondation :** Oui**Visibilité :** Non**État du repère :** Disparu**Pérennité :** Aucune**Repère calculé :** Non**PHEC :** Non renseigné

Photo du recensement d'origine. auteur photo : Klaus MARONNA
