Commune : REQUISTA

Rivière : Le Tarn

## Lieu dit Lincou- la route en face du château.

**Unité de gestion :** Garonne-Tarn-Lot**Code :** GTL\_S\_7352**Date de mise à jour :** 25/08/2016**Auteur :** SPC GTL

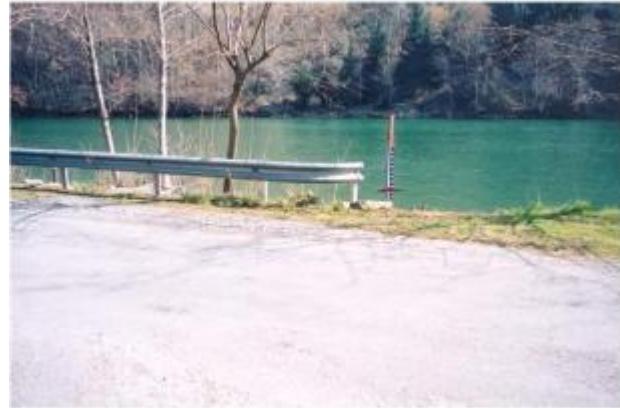
Photo du recensement d'origine, auteur photo : GEOSPHAIR

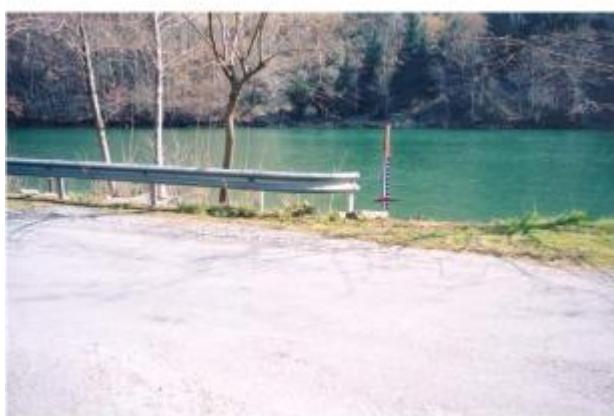
**Commentaires :** Il y avait 0.30 m d'eau sur la route. Cela correspond à 1.30 m sur l'échelle en face du château de Lincou. Photographie prise le 5/12/2003.

Photo du recensement d'origine, auteur photo : GEOSPHAIR

**Maximum de l'inondation :** Oui**Visibilité :** Non**État du repère :** Disparu**Pérennité :** Aucune**Repère calculé :** Non**PHEC :** Non renseigné
