Commune : **REQUISTA**

Rivière : **Le Tarn**

Lieu dit Lincou- la route en face du château.

Code : GTL_S_7352

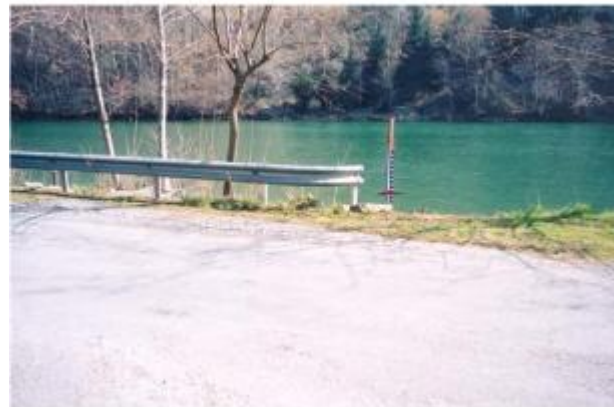
Photo du recensement d'origine. auteur photo : GEOSPHAIR

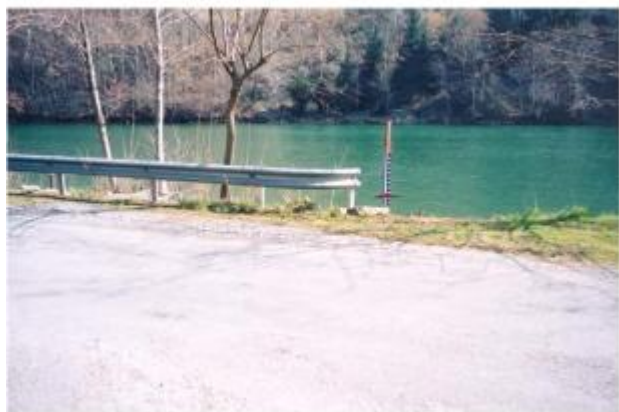
Commentaires : Il y avait 0.30 m d'eau sur la route. Cela correspond à 1.30 m sur l'échelle en face du château de Lincou. Photographie prise le 5/12/2003.

Photo du recensement d'origine. auteur photo : GEOSPHAIR
