Commune : **REQUISTA** | Rivière : **Le Tarn**

Lieu dit Lincou- la route en face du château.

Unité de gestion : Garonne-Tarn-Lot
 Code : GTL_S_7352 Date de mise à jour : 25/08/2016
 Auteur : SPC GTL

Code : GTL_R_5461 Date de mise à jour : 14/01/2022
 Auteur : SPC GTL

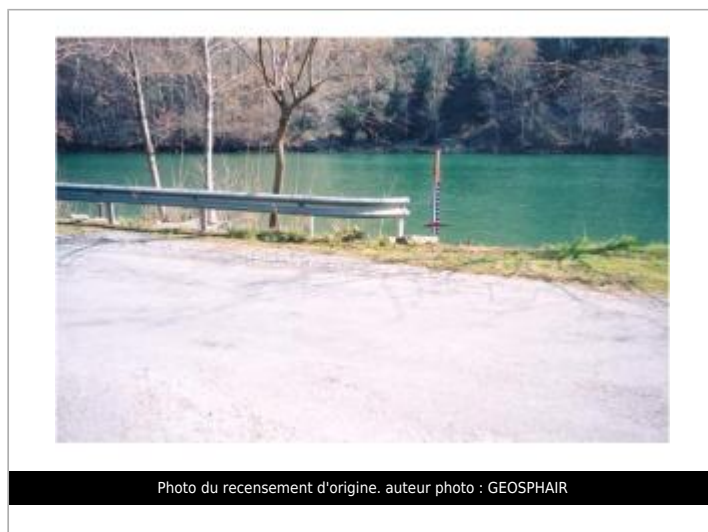
Nature de l'inondation : **Débordement de cours d'eau** Nature du repère : **Laisse d'inondation**

Commentaires : Il y avait 0.30 m d'eau sur la route. Cela correspond à 1.30 m sur l'échelle en face du château de Lincou. Photographie prise le 5/12/2003.

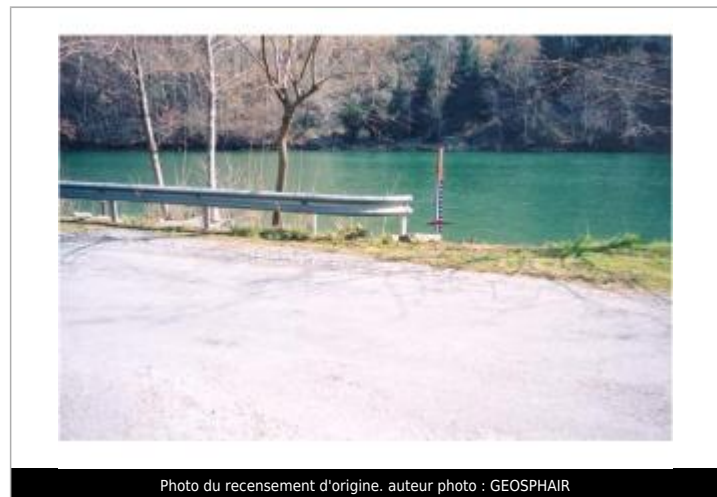
Maximum de l'inondation : Oui
 Visibilité : Non État du repère : Disparu
 Pérennité : Aucune Repère calculé : Non
 PHEC : Non renseigné
