Commune : REQUISTA

Rivière : Le Tarn

Lincou; maison à 250 m en amont du pont**1**

GÉNÉRAL**Unité de gestion :** Garonne-Tarn-Lot**Code :** GTL_S_7354**Date de mise à jour :** 18/01/2018**Auteur :** SPC GTL

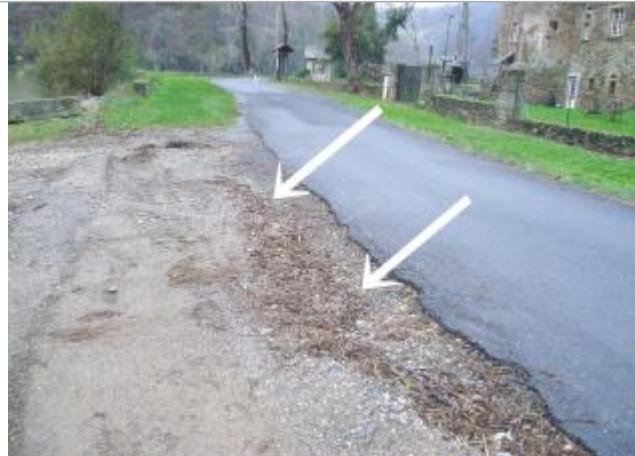
**29 Novembre 2014**Nature de l'inondation : **Débordement de cours d'eau**Altitude calculée de l'eau : **non déterminé**Nature du repère : **Laisse d'inondation****Commentaires :** Vue vers l'aval. En contrebas de la route la crue a déposé une laisse. Zoom sur la laisse.**GÉNÉRAL****Code :** GTL_R_9375**Date de mise à jour :****Auteur :** SPC GTL
