Commune : **REQUISTA**

Rivière : **Le Tarn**

Lincou; maison à 50 m en amont du pont

Code : GTL_S_7355

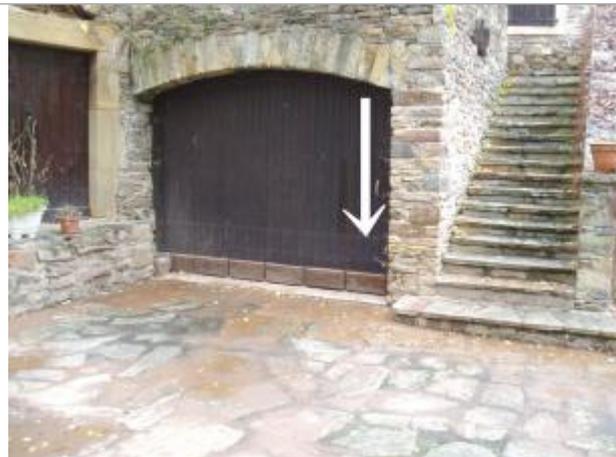
Photo du recensement d'origine. auteur photo : Klaus MARONNA

Commentaires : Vue vers l'amont. Sur la porte du garage la crue a laissé une trace nette. Zoom sur la trace qui est au niveau de la poignée à 62,5 cm du sol.

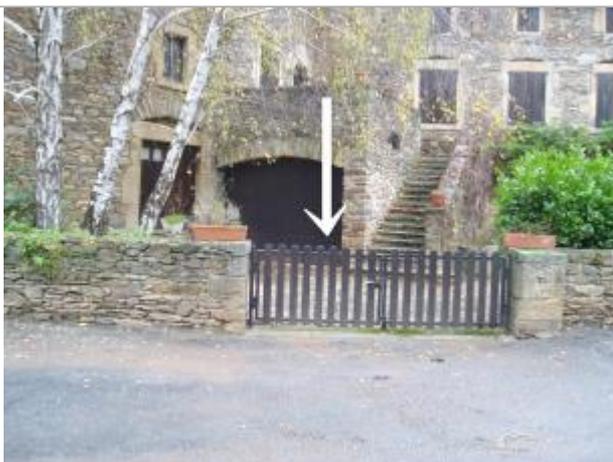
Différence entre le niveau d'eau et la référence (en m) : 0.630 m

Photo du recensement d'origine. auteur photo : Klaus MARONNA
