Commune : **LAVAL-ROQUECEZIERE**Rivière : **Le Rance****Saint-Maurice le Moulin****2** Repère(s) sur le site**GÉNÉRAL****Unité de gestion :** Garonne-Tarn-Lot**Code :** GTL_S_7423**Date de mise à jour :** 13/11/2017**Auteur :** SPC GTL

SOURCE DE REPÉRAGE : LA CRUE DU DOURDOU ET DU RANCE-RECUEIL PHOTOGRAPHIQUE -**Type de repérage :** Campagne de terrain post-inondation**Organisme :** Bureau d'études

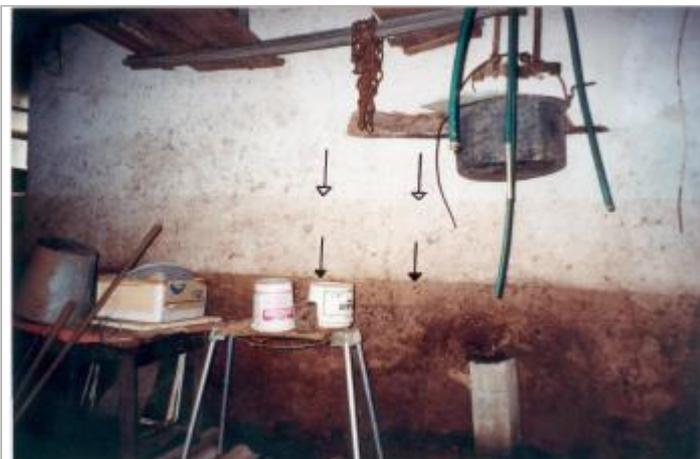
Photo du recensement d'origine. auteur photo : Klaus MARONNA

Commentaires : A l'intérieur du moulin - la crue de 1999 a laissé une trace d'humidité homogène sur la mur (flèches pleines). A 0 - 48m au-dessus d'elle - on distingue moins nettement une deuxième trace (flèches creuses). Selon l'occupant du moulin - elle correspond au niveau atteint par la crue du 23/09/1994. Photographie prise le 22/10/1999.

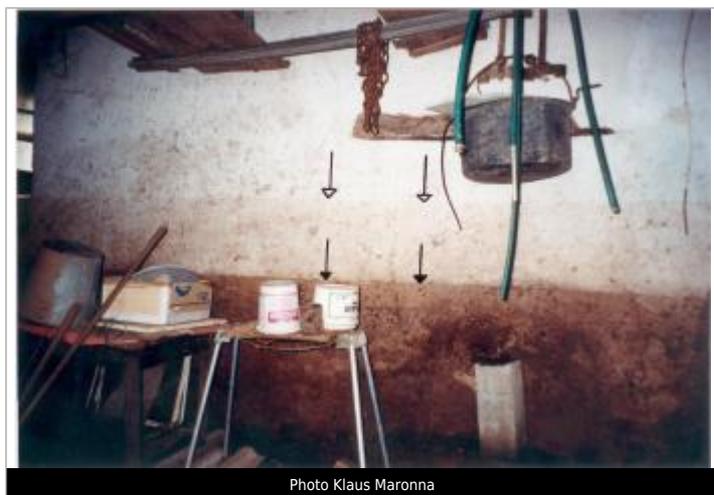
MARQUE**Maximum de l'inondation :** Oui**Visibilité :** Oui**État du repère :** Mauvais**Pérennité :** Aucune**Repère calculé :** Non**PHEC :** Non

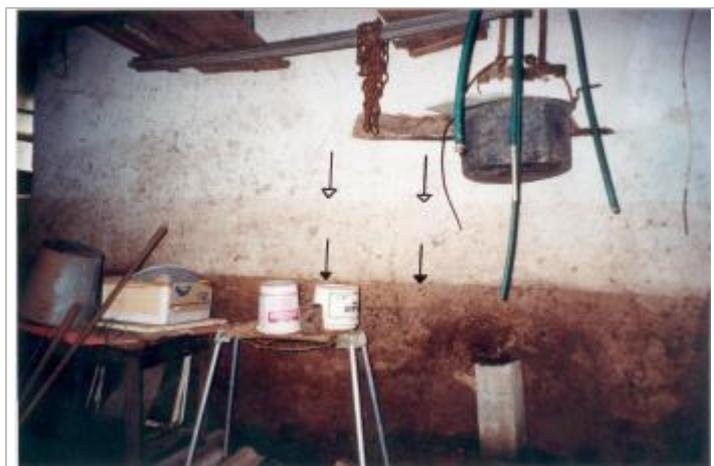
Commentaires : A l'intérieur du moulin - la crue de 1999 a laissé une trace d'humidité homogène sur la mur (flèches pleines). A 0 - 48m au-dessus d'elle - on distingue moins nettement une deuxième trace (flèches creuses). Selon l'occupant du moulin - elle correspond au niveau atteint par la crue du 23/09/1994. Photographie prise le 22/10/1999.

État du repère : Mauvais
