Commune : **BROQUIES**Rivière : **Le Tarn****Pont de Broquiès.****1** Repère(s) sur le site**GÉNÉRAL****Unité de gestion :** Garonne-Tarn-Lot**Code :** GTL_S_7457**Date de mise à jour :** 25/08/2016**Auteur :** SPC GTL

GÉNÉRAL**Code :** GTL_R_3686**Date de mise à jour :****Auteur :** SPC GTL

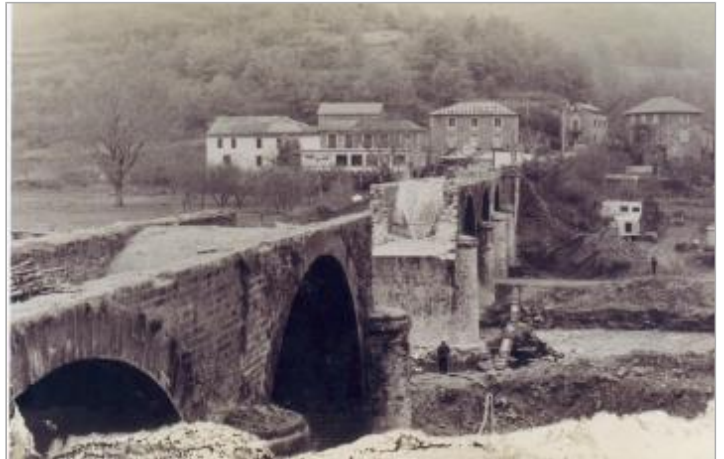
Photo du recensement d'origine. auteur photo : Klaus MARONNA

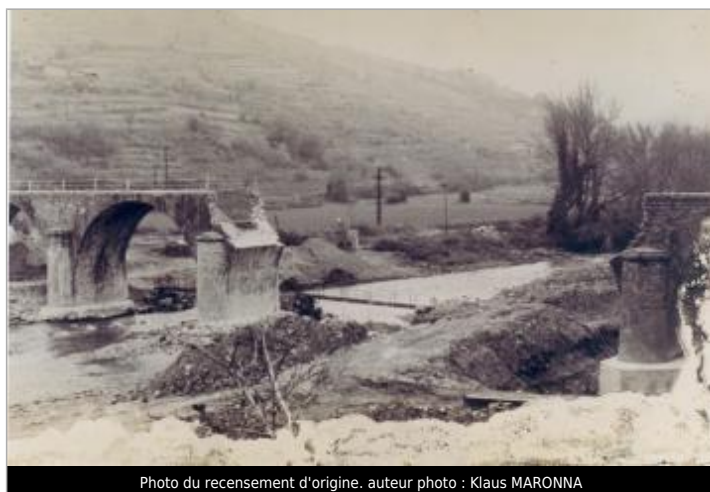
Commentaires : La crue proprement dite n' a pas été photographiée en ce lieu - mais on constate les dégâts. Il n'y a guère de restes de maçonnerie à l'aplomb des arches et des piles effondrées - signe de la violence du courant (photo 1. Source: Le Progès - St Affricain.

Photo du recensement d'origine. auteur photo : Klaus MARONNA
