Commune : **COMBRET**Rivière : **Le Rance****A la Roque- 4 km en aval de belmont -sur-Rance.****1** Repère(s) sur le site**GÉNÉRAL****Unité de gestion :** Garonne-Tarn-Lot**Code :** GTL_S_7462**Date de mise à jour :** 25/08/2016**Auteur :** SPC GTL

GÉNÉRAL**Code :** GTL_R_4624**Date de mise à jour :****Auteur :** SPC GTL

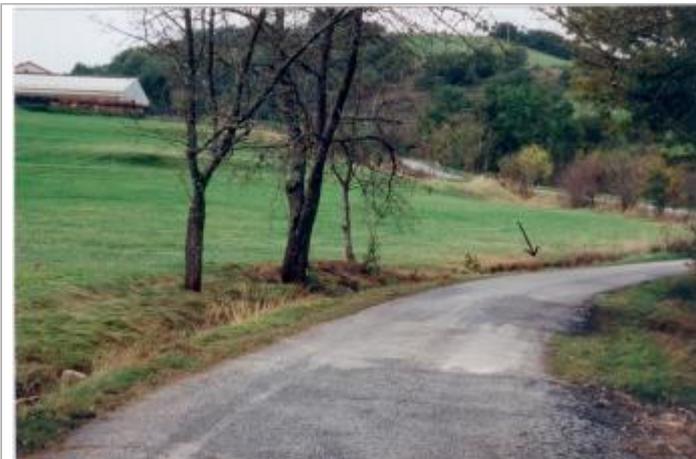
Photo du recensement d'origine. auteur photo : Klaus MARONNA

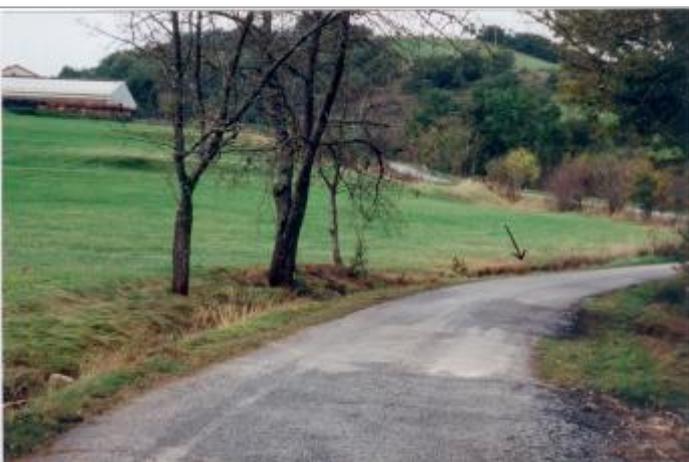
Commentaires : Vue depuis la route d'accès à La Roque - sur cette localité située en rive gauche. A cet endroit - la route traverse une courbure de méandre. Les eaux inondantes ont court-circuité ce méandre en traversant cette route comme en témoigne l'herbe couchée sur la gauche de la photographie. En longeant la route - après les arbres - on distingue une zone de contact entre l'herbe couchée et l'herbe debout - indiquant la limite de l'inondation (flèche). Photographie prise le 22/10/1999.

MARQUE**Maximum de l'inondation :** Oui**Visibilité :** Non**État du repère :** Disparu**Pérennité :** Aucune**Repère calculé :** Non**PHEC :** Non renseigné**SOURCE DE REPÉRAGE : LA CRUE DU DOURDOU ET DU RANCE-
RECUEIL PHOTOGRAPHIQUE -****Type de repérage :** Campagne de terrain post-inondation**Organisme :** Bureau d'études**NIVELLEMENT D'ORIGINE****Méthode :** Non renseigné**Organisme :** Inconnu**Référence nivelée :** Autre type de référence**Système altimétrique :** NGF IGN 1969 (système normal)

Photo du recensement d'origine. auteur photo : Klaus MARONNA
