Commune : **COMBRET**Rivière : **Le Rance****A la Roque- 4 km en aval de belmont -sur-Rance.****1** Repère(s) sur le site**GÉNÉRAL****Unité de gestion :** Garonne-Tarn-Lot**Code :** GTL_S_7462**Date de mise à jour :** 25/08/2016**Auteur :** SPC GTL

GÉNÉRAL**Code :** GTL_R_4624**Date de mise à jour :****Auteur :** SPC GTL

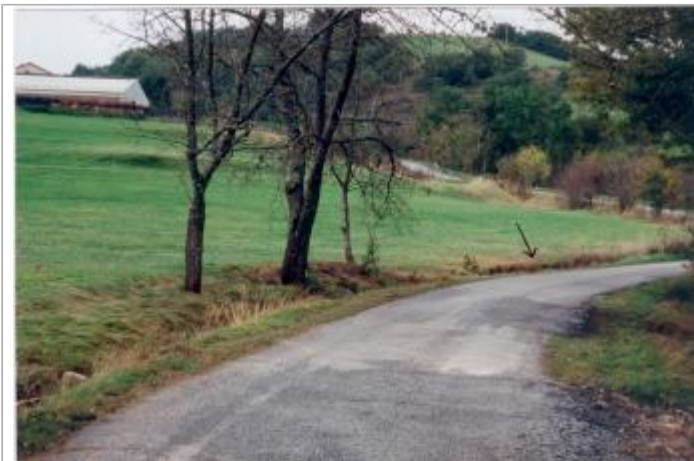
Photo du recensement d'origine. auteur photo : Klaus MARONNA

**13 Novembre 1999**Nature de l'inondation : **Débordement de cours d'eau**Altitude calculée de l'eau : **non déterminé**Nature du repère : **Laisse d'inondation**
