Commune : **DAMAZAN**Rivière : **La Garonne****Laramé****2** Repère(s) sur le site**GÉNÉRAL****Unité de gestion :** Garonne-Tarn-Lot**Code :** GTL_S_751**Date de mise à jour :** 25/08/2016**Auteur :** SPC GTL

GÉNÉRAL**Code :** GTL_R_6427**Date de mise à jour :****Auteur :** SPC GTL

GÉNÉRAL**Code :** GTL_R_6428**Date de mise à jour :****Auteur :** SPC GTL

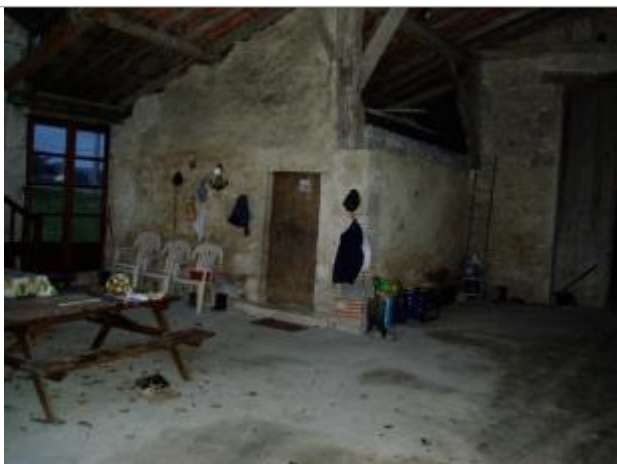
Commentaires : commentaires photo : Sur la porte figurant au centre de la photographie sont marqués deux traits sans date. Selon l'occupante des lieux- le trait supérieur correspond au niveau atteint par la crue de juin 1875. Quant au trait inférieur- il se réfère à une crue de date inconnu, Zoom sur les repères.

MARQUE**Maximum de l'inondation :** Oui**Visibilité :** Oui**État du repère :** Moyen**Pérennité :** Moyenne**Repère calculé :** Non**PHEC :** Non renseigné**SOURCE DE REPÉRAGE : - -****Type de repérage :** Non renseigné**Organisme(s) :** Bureau d'études**NIVELLEMENT D'ORIGINE****Méthode :** Non renseigné**Organisme :** Inconnu**Référence nivelée :** Autre type de référence**Système altimétrique :** NGF IGN 1969 (système normal)**Différence entre le niveau d'eau et la référence (en m) :** 1.450 m

Photo du recensement d'origine. auteur photo : Klaus MARONNA
