Commune : **DAMAZAN**Rivière : **La Garonne****Laramé****2** Repère(s) sur le site**GÉNÉRAL****Unité de gestion :** Garonne-Tarn-Lot**Code :** GTL\_S\_751**Date de mise à jour :** 25/08/2016**Auteur :** SPC GTL

**GÉNÉRAL****Code :** GTL\_R\_6427**Date de mise à jour :****Auteur :** SPC GTL

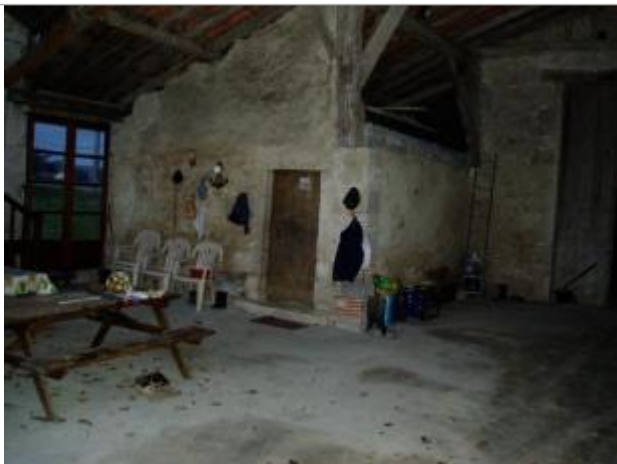
**Commentaires :** commentaires photo : Sur la porte figurant au centre de la photographie sont marqués deux traits sans date. Selon l'occupante des lieux- le trait supérieur correspond au niveau atteint par la crue de juin 1875. Quant au trait inférieur- il se réfère à une crue de date inconnu, Zoom sur les repères.

**MARQUE****Maximum de l'inondation :** Oui**Visibilité :** Oui**État du repère :** Moyen**Pérennité :** Moyenne**Repère calculé :** Non**PHEC :** Non renseigné**SOURCE DE REPÉRAGE : - -****Type de repérage :** Non renseigné**Organisme :** Bureau d'études**NIVELLEMENT D'ORIGINE****Méthode :** Non renseigné**Organisme :** Inconnu**Référence nivelée :** Autre type de référence**Système altimétrique :** NGF IGN 1969 (système normal)**Différence entre le niveau d'eau et la référence (en m) :** 1.450 m

Photo du recensement d'origine. auteur photo : Klaus MARONNA

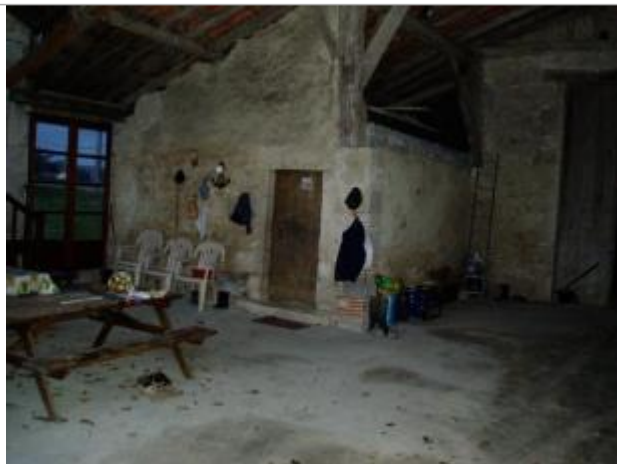
**Commentaires :** commentaires photo : Sur la porte figurant au centre de la photographie sont marqués deux traits sans date. Selon l'occupante des lieux- le trait supérieur correspond au niveau atteint par la crue de juin 1875. Quant au trait inférieur- il se réfère à une crue de date inconnu, Zoom sur les repères.

Photo du recensement d'origine. auteur photo : Klaus MARONNA

**MARQUE****Texte :** Événement non identifié**Maximum de l'inondation :** Oui**Visibilité :** Oui**État du repère :** Moyen**Pérennité :** Moyenne**Repère calculé :** Non**PHEC :** Non**SOURCE DE REPÉRAGE : - -****Type de repérage :** Non renseigné**Organisme :** Bureau d'études**NIVELLEMENT D'ORIGINE****Méthode :** Non renseigné**Organisme :** Inconnu**Référence nivelée :** Autre type de référence**Système altimétrique :** NGF IGN 1969 (système normal)**Différence entre le niveau d'eau et la référence (en m) :** 1.140 m
