Commune : **CALMELS-ET-LE-VIALA**

Rivière : **Le Dourdou (de Camarès)**

## Vue vers l'aval sur St-Maurice

**Code :** GTL\_S\_7521

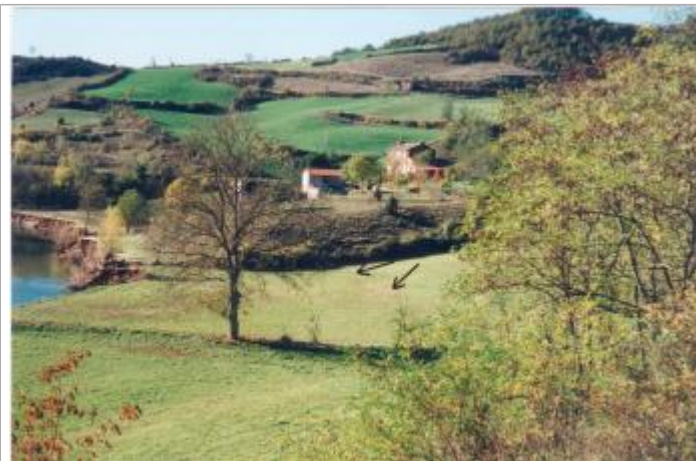
Photo du recensement d'origine. auteur photo : Klaus MARONNA

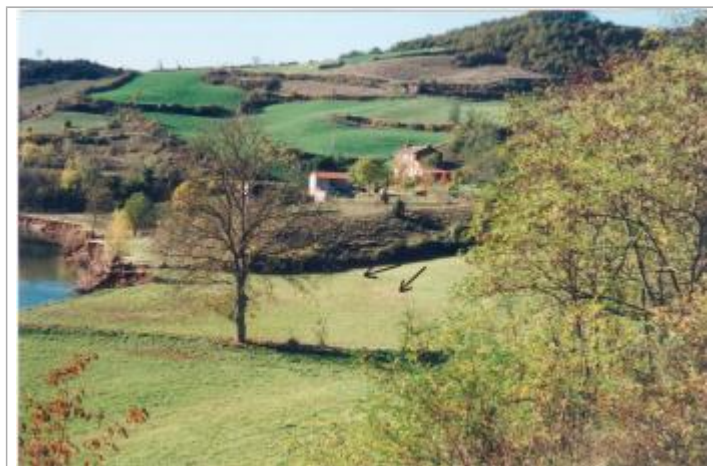
Nature du repère : **Laisse d'inondation**

**Commentaires :** vue vers l'aval sur St-Maurice - situé en rive droite. On distingue une laisse de crue relativement nette (flèches). Photographie prise le 25/10/1999

**État du repère :** Disparu
