Commune : VABRES-L'ABBAYE

Rivière : Le Dourdou (de Camarès)

Code : GTL_S_7595

Code : GTL_R_4556

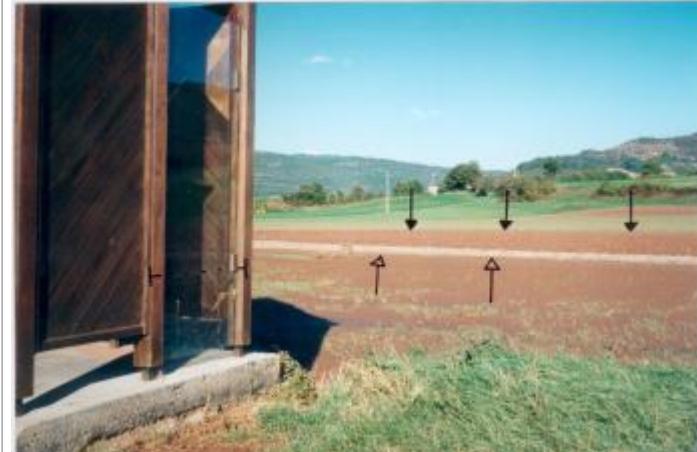
Photo du recensement d'origine. auteur photo : Klaus MARONNA

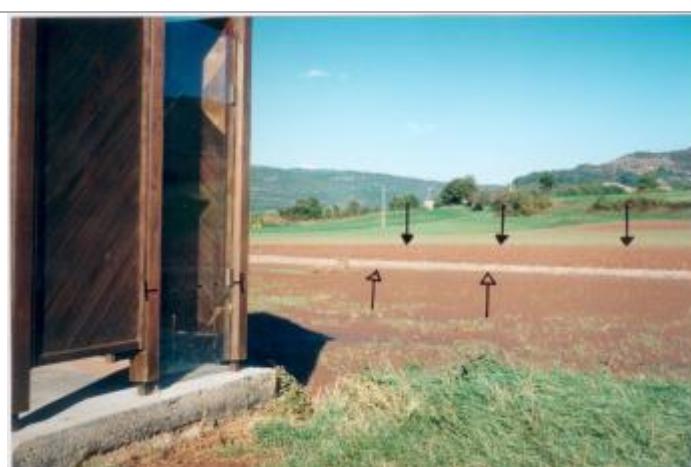
Commentaires : Vue sur un abris bus situé en rive droite. La crue a laissé une trace nette sur la vitre (pointillés). Elle se trouve à 0 - 47m au-dessus du socle en béton. Au centre de la photographie on distingue un sol quasiment dépourvu d'herbe - dû à l'accumulation et/ou à l'érosion de l'inondation. Il est traversé par une bande blanche (flèches creuses) qui correspond à un secteur de mise en vitesse et d'érosion. Vers l'arrière plan on distingue une zone de contact - entre ce sol nu et un sol enherbé - indiquant la limite de l'inondation (flèches pleines). Photographie prise le 23/10/1999.

Photo du recensement d'origine. auteur photo : Klaus MARONNA
