Commune : **VABRES-L'ABBAYE**Rivière : **Le Dourdou (de Camarès)**

Aux abords de la confluence avec la Sorgues

Unité de gestion : Garonne-Tarn-Lot**Code :** GTL_S_7636**Date de mise à jour :** 25/08/2016**Auteur :** SPC GTL

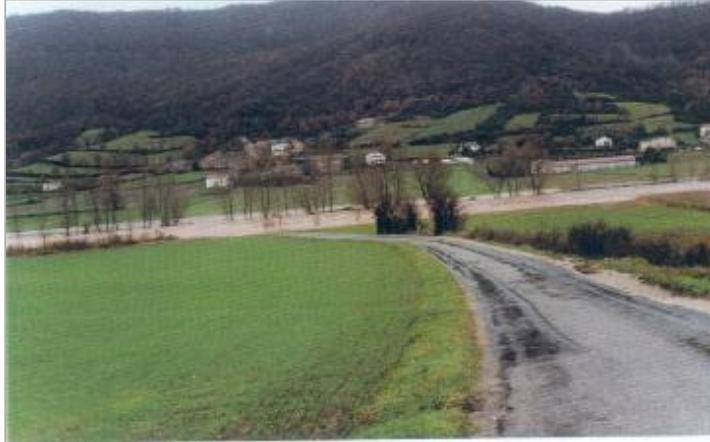
Photo du recensement d'origine. auteur photo : Klaus MARONNA

Commentaires : La photographie 1: - prise de la rive gauche vers le NE - montre les abords de la confluence avec la Sorgues - en contrebas de l'avenue de la Salses. Sur la photo 2 - prise vers le N - on voit le chemin qui mène à la passerelle ou radier de Savignac - largement submergée. Le Dourdou coule vers la gauche. Source: M. Boëlle - Vabres.
