Commune : **CAMARES**

Rivière : **Le Dourdou (de Camarès)**

Residence des Rougiers- les terrains de tennis.

Code : GTL_S_7742

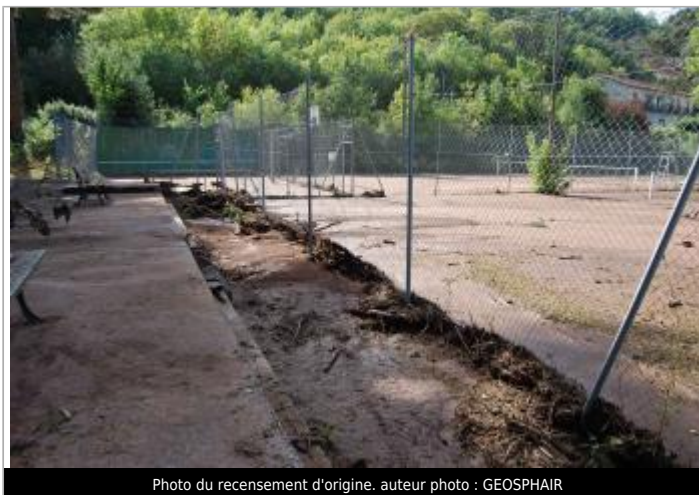
Photo du recensement d'origine. auteur photo : GEOSPHAIR

Commentaires : Trace de la crue. - commentaires photo : Lors de la crue- il y avait entre 0.40 m et 0.50 m d'eau sur les cours de tennis. - Lors de la crue- il y avait entre 0.40 m et 0.50 m d'eau sur les cours de tennis.

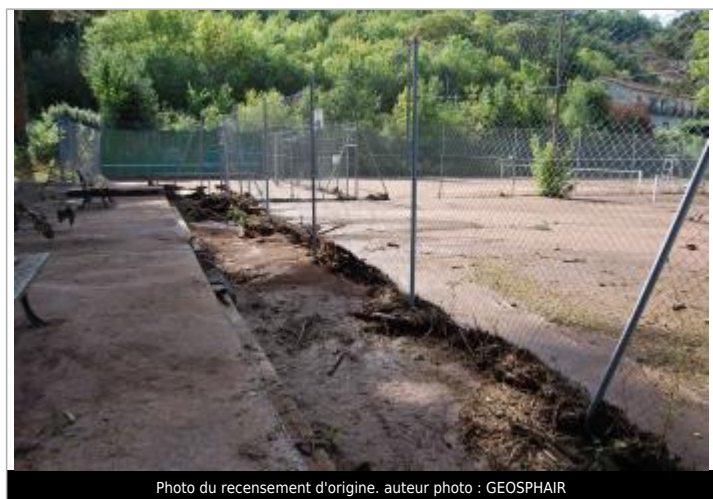
Différence entre le niveau d'eau et la référence (en m) : 0.400 m

Photo du recensement d'origine. auteur photo : GEOSPHAIR
