Commune : **CAMARES**Rivière : **Le Dourdou (de Camarès)****Chemin des Cedres..****1** Repère(s) sur le site**GÉNÉRAL****Unité de gestion :** Garonne-Tarn-Lot**Code :** GTL_S_7744**Date de mise à jour :** 06/11/2017**Auteur :** SPC GTL

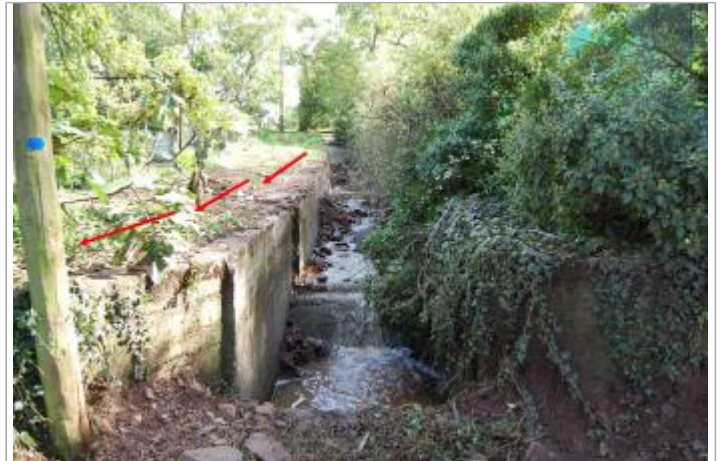
Photo du recensement d'origine. auteur photo : GEOSPHAIR

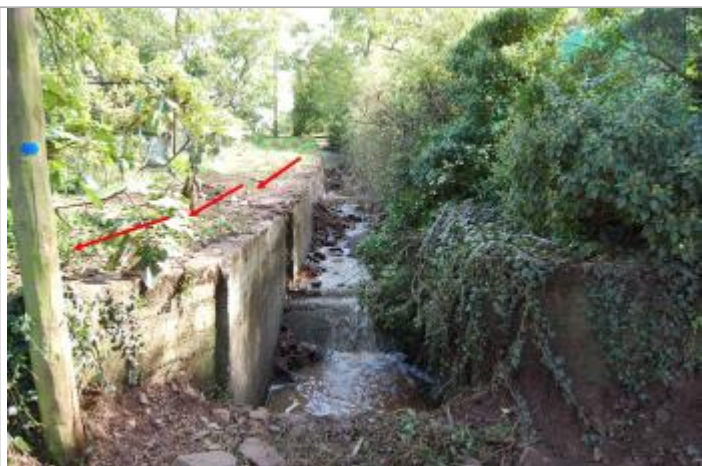
**17 Septembre 2014**Altitude calculée de l'eau : **non déterminé**Nature de l'inondation : **Débordement de cours d'eau**Nature du repère : **Laisse d'inondation****Commentaires :** Trace de la crue. - commentaires photo : Le ruisseau a débordé sur le chemin au niveau du souterrain. Le trait rouge matérialise le niveau atteint par la crue.**GÉNÉRAL****Code :** GTL_R_9300**Date de mise à jour :****Auteur :** SPC GTL

Photo du recensement d'origine. auteur photo : GEOSPHAIR
