Commune : **CAMARES****N 19 avenue de St Affrique.**Rivière : **Le Dourdou (de Camarès)****1**Repère(s) sur
le site**GÉNÉRAL****Unité de gestion :** Garonne-Tarn-Lot**Code :** GTL_S_7746**Date de mise à jour :** 06/11/2017**Auteur :** SPC GTL

**17 Septembre 2014**Nature de l'inondation : **Débordement de cours d'eau****Altitude calculée de l'eau : non déterminé**Nature du repère : **Laisse d'inondation****Commentaires :** Trace de la crue. - commentaires photo : Au niveau de la creche- un petit ruisseau est bus? et passe sous la creche. Lors de la crue- la buse a été bouclée par les sédiments- le ruisseau débordant dans le parc de la résidence des Rougiers.**GÉNÉRAL****Code :** GTL_R_9305**Auteur :** SPC GTL**Date de mise à jour :**

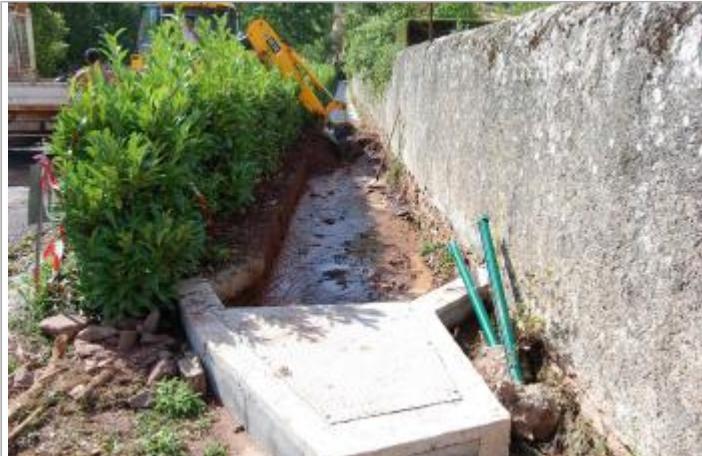
Photo du recensement d'origine. auteur photo : GEOSPHAIR

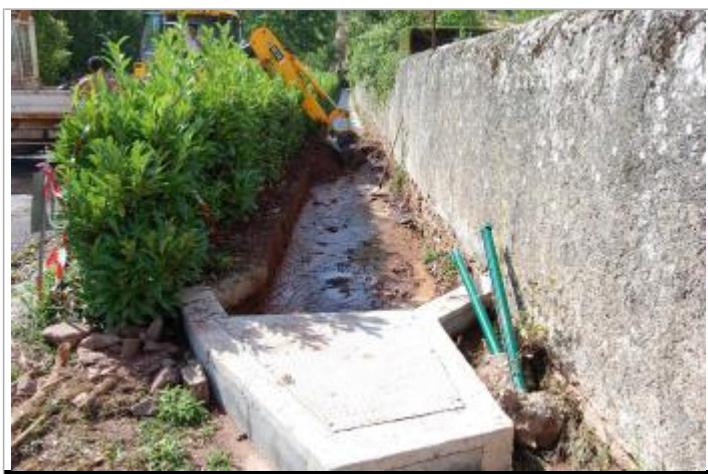
MARQUE**Maximum de l'inondation :** Oui**Visibilité :** Non**État du repère :** Disparu**Pérennité :** Aucune**Repère calculé :** Non**PHEC :** Non**SOURCE DE REPÉRAGE : RECENSEMENT SPC_GTL - 07/05/2025****Type de repérage :** Autre**Organisme :** SPC Garonne - Tarn - Lot**NIVELLEMENT D'ORIGINE****Méthode :** Non renseigné**Organisme :** Inconnu**Référence nivelée :** Autre type de référence**Système altimétrique :** NGF IGN 1969 (système normal)

Photo du recensement d'origine. auteur photo : GEOSPHAIR
