Commune : **CAMARES**Rivière : **Le Dourdou (de Camarès)****passage d'accès a riviere au niveau du n°5 rue du Grabas.****1** Repère(s) sur le site**GÉNÉRAL**

Code : GTL_S_7783

Code : GTL_R_7259

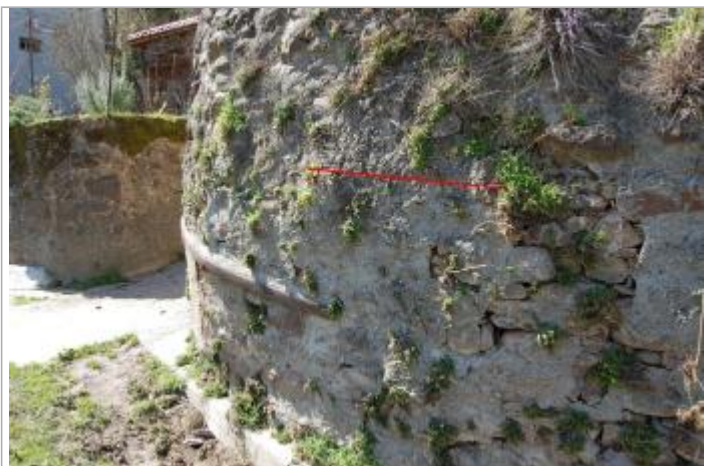
Nature de l'inondation : **Débordement de cours d'eau**Altitude calculée de l'eau : **non déterminé**Nature du repère : **Laisse d'inondation****Commentaires** : Il y avait 140 cm d'eau au niveau du mur de soutènement du jardin. - commentaires photo : Le trait rouge montre le niveau de la crue sur le mur de soutènement du jardin. - Le trait rouge montre la limite de la crue dans le passage d'accès a la riviere.**GÉNÉRAL**

Photo du recensement d'origine. auteur photo : GEOSPHAIR
