Commune : CAMARÈS

Rivière : Le Dourdou (de Camarès)

passage d'accès à rivière au niveau du n°5 rue du Grabas.**1**

GÉNÉRAL**Unité de gestion :** Garonne-Tarn-Lot**Code :** GTL_S_7783**Date de mise à jour :** 05/07/2018**Auteur :** SPC GTL

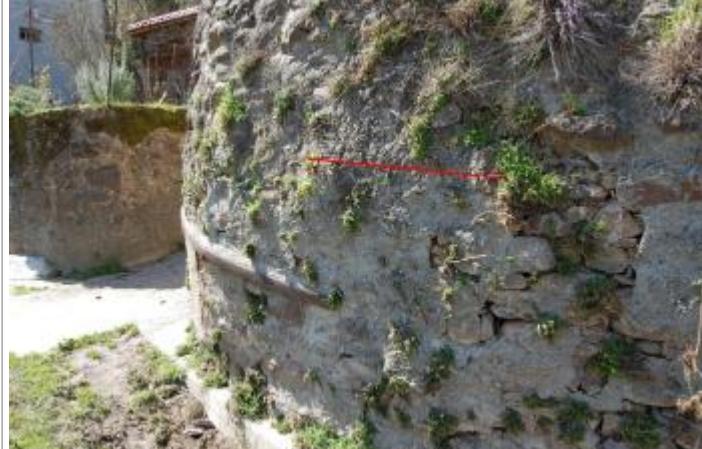
Photo du recensement d'origine. auteur photo : GEOSPHAIR

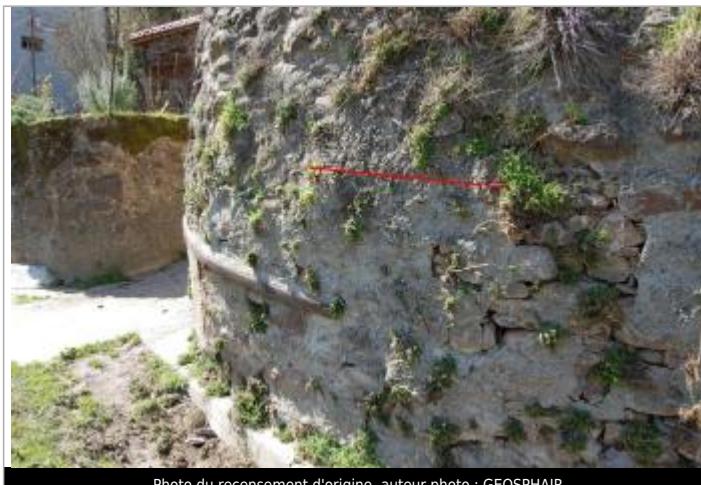
**16 Mars 2011**Nature de l'inondation : **Débordement de cours d'eau**Altitude calculée de l'eau : **non déterminé**Nature du repère : **Laisse d'inondation****Commentaires :** Il y avait 140 cm d'eau au niveau du mur de soutènement du jardin. - commentaires photo : Le trait rouge montre le niveau de la crue sur le mur de soutènement du jardin. - Le trait rouge montre la limite de la crue dans le passage d'accès à la rivière.**GÉNÉRAL****Code :** GTL_R_7259**Auteur :** SPC GTL**Date de mise à jour :**

Photo du recensement d'origine. auteur photo : GEOSPHAIR
