Commune : **CAMARES**

Rivière : **Le Dourdou (de Camarès)**

## Pont de la Rd 902.

**Code :** GTL\_S\_7802

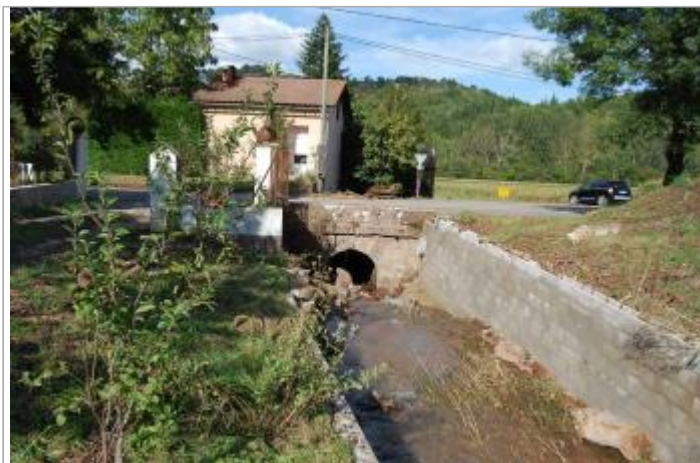
Photo du recensement d'origine. auteur photo : GEOSPHAIR

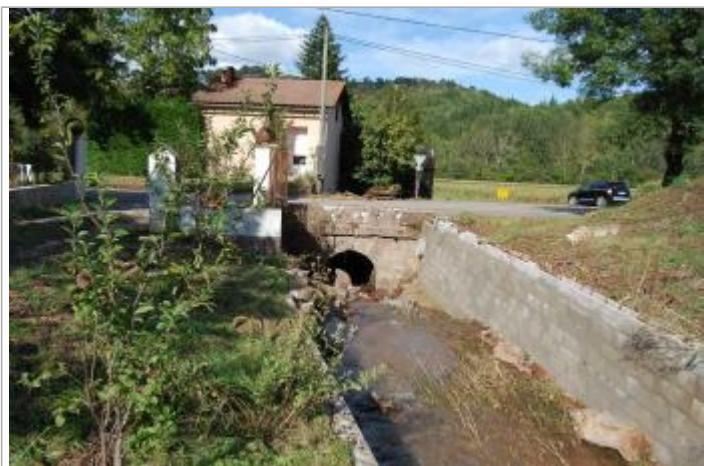
**Commentaires :** Trace de la crue. - commentaires photo : Lors de la crue- il y avait entre 0.10 et 0.15 m d'eau sur le pont. Une partie du pont a été obstruée par des embacles.

Photo du recensement d'origine. auteur photo : GEOSPHAIR
