Commune : **SAINT-AFFRIQUE**

Rivière : **La Sorgue**

Boulevard de la Capelle- vestiaires du terrain de rugby.

Code : GTL_S_7854

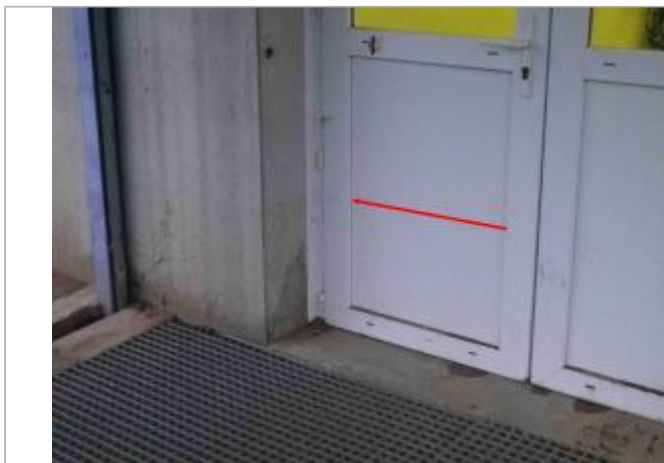
Photo du recensement d'origine. auteur photo : GEOSPHAIR

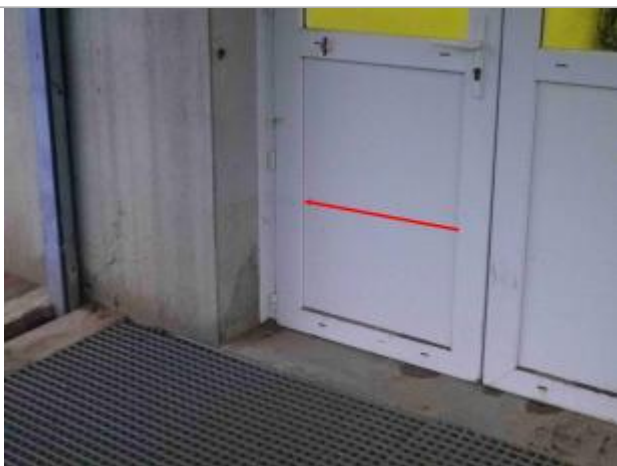
Commentaires : Trace de la crue. - commentaires photo : Le trait rouge materialise le niveau atteint par la crue. Lors de la crue- il y a eu 0.45 m d'eau au niveau de l'accès aux vestiaires cote terrain- 0.10 m dans les vestiaires et le terrain a ete totalement inonde.

Photo du recensement d'origine. auteur photo : GEOSPHAIR
