Commune : **CAMARES**Rivière : **Le Dourdou (de Camarès)****Moulin de Laur****2** Repère(s) sur le site**GÉNÉRAL****Unité de gestion :** Garonne-Tarn-Lot**Code :** GTL_S_7871**Date de mise à jour :** 07/11/2017**Auteur :** SPC GTL

GÉNÉRAL**Code :** GTL_R_9734**Date de mise à jour :****Auteur :** SPC GTL

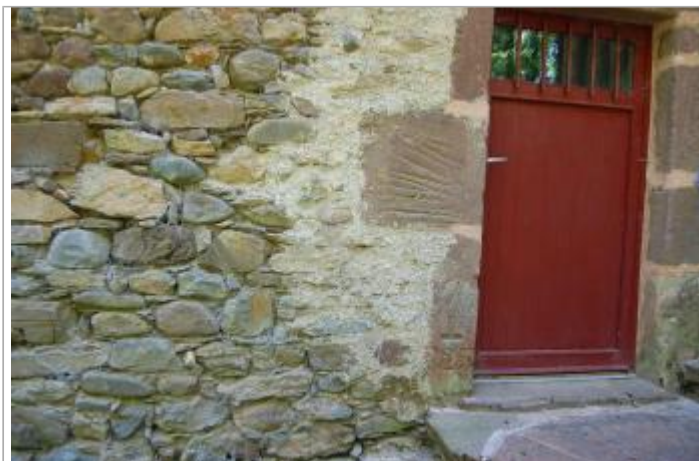
Photo du recensement d'origine. auteur photo : GEOSPHAIR

Commentaires : Laisse de crue - commentaires photo : Lors de la crue du 13/09/2015- l'eau est arriv?e au niveau de la marche (double fl?che rouge). Le trait rouge sur le mur (0.50m au dessus)- indique le niveau atteint par la crue de 1825 - Vue d'ensemble. La crue du 13/09/2015 est arriv?e au niveau de la 2?me marche.

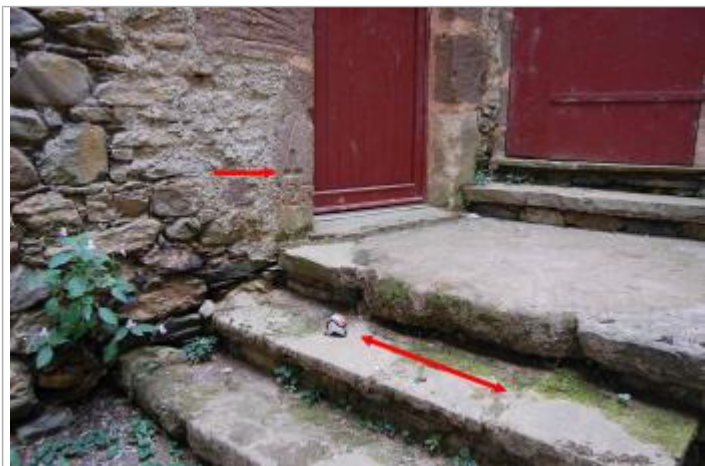
**13 septembre 2015**Altitude calculée de l'eau : **391.65 m**Nature de l'inondation : **Débordement de cours d'eau**Nature du repère : **Laisse d'inondation**

MARQUE**Maximum de l'inondation :** Oui**Visibilité :** Non**État du repère :** Disparu**Pérennité :** Aucune**Repère calculé :** Non**PHEC :** Non

Photo du recensement d'origine. auteur photo : GEOSPHAIR

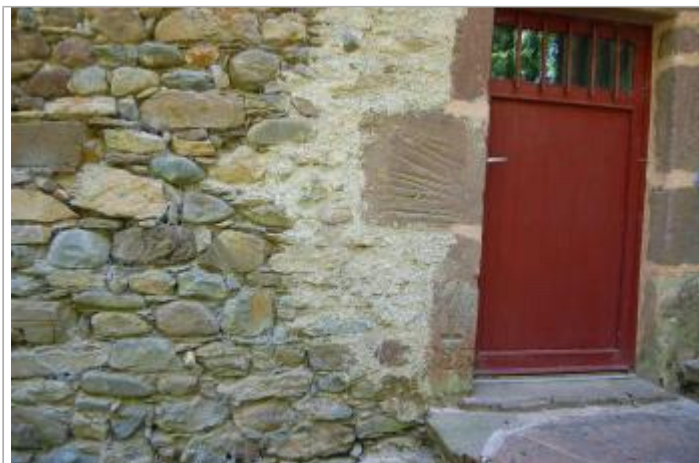
Photo du recensement d'origine. auteur photo : GEOSPHAIR

**1825**Nature de l'inondation : **Débordement de cours d'eau**Altitude calculée de l'eau : **392.15 m**Nature du repère : **Non renseigné****Commentaires :** lors de la crue de 1825 - 0.30 m au niveau du seuil de la porte. il est bon de noter que la crue de 1982 était beaucoup plus forte que celle de 1825.**GÉNÉRAL****Code :** GTL_R_6990**Date de mise à jour :****Auteur :** SPC GTL

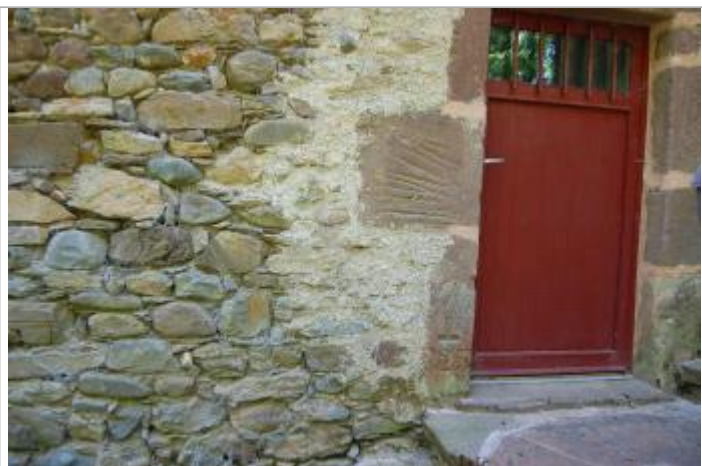
MARQUE**Maximum de l'inondation :** Oui**Visibilité :** Oui**État du repère :** Moyen**Pérennité :** Moyenne**Repère calculé :** Non**PHEC :** Non renseigné**SOURCE DE REPÉRAGE :** REPÈRES DE CRUES RECENSÉS PAR M.GHOLAMI (GÉOSPHAIR)- LORS DE LA RÉALISATION DE L'ÉTUDE POUR L'ÉLABORATION D'UN PPRI SUR LE DOURDOU DE CAMARÈS. -**Type de repérage :** Campagne de terrain post-inondation**Organisme(s) :** GEOSPHAIR**NIVELLEMENT D'ORIGINE****Méthode :** Non renseigné**Organisme :** Inconnu**Commentaires sur le nivellement :** épaisseur d'eau : 0.30**Référence nivelée :** Marque d'inondation**Système altimétrique :** NGF IGN 1969 (système normal)**Altitude de la référence (en m) :** 392.150 m**Altitude calculée de l'eau (en m) :** 392.15

Photo du recensement d'origine. auteur photo : GEOSPHAIR
