Commune : **CAMARES**Rivière : **Le Dourdou (de Camarès)****Moulin de Laur****2** Repère(s) sur le site**GÉNÉRAL****Unité de gestion :** Garonne-Tarn-Lot**Code :** GTL_S_7871**Date de mise à jour :** 07/11/2017**Auteur :** SPC GTL

GÉNÉRAL**Code :** GTL_R_9734**Date de mise à jour :****Auteur :** SPC GTL

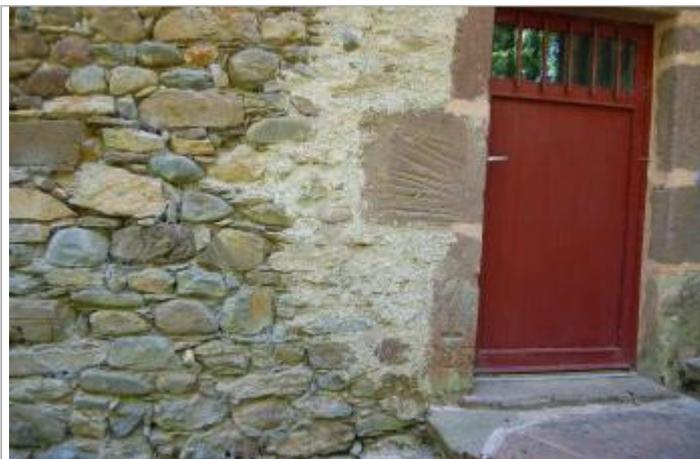
Photo du recensement d'origine. auteur photo : GEOSPHAIR

Commentaires : Laisse de crue - commentaires photo : Lors de la crue du 13/09/2015- l'eau est arriv?e au niveau de la marche (double fl?che rouge). Le trait rouge sur le mur (0.50m au dessus)- indique le niveau atteint par la crue de 1825 - Vue d'ensemble. La crue du 13/09/2015 est arriv?e au niveau de la 2?me marche.

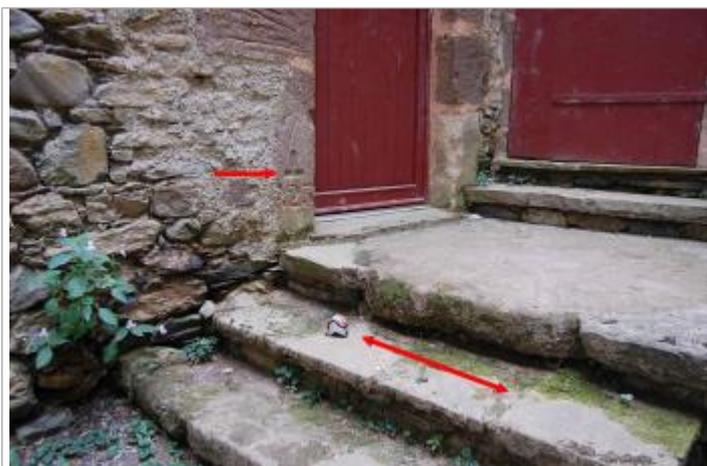
**13 Septembre 2015**Altitude calculée de l'eau : **391.65 m**Nature de l'inondation : **Débordement de cours d'eau**Nature du repère : **Laisse d'inondation**

MARQUE**Maximum de l'inondation :** Oui**Visibilité :** Non**État du repère :** Disparu**Pérennité :** Aucune**Repère calculé :** Non**PHEC :** Non

Photo du recensement d'origine. auteur photo : GEOSPHAIR

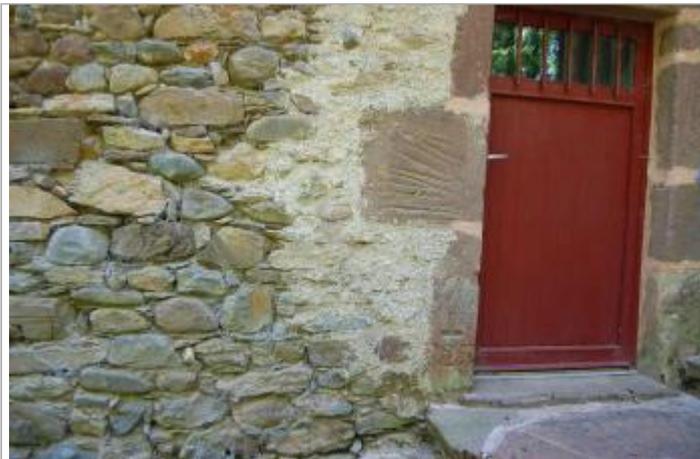
Photo du recensement d'origine. auteur photo : GEOSPHAIR

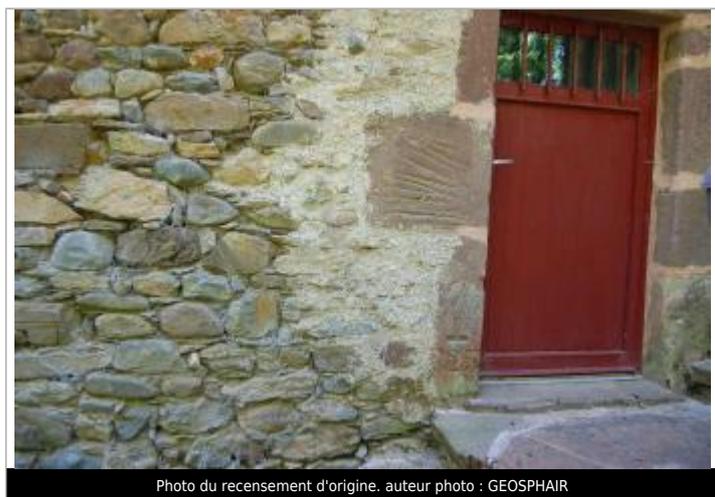
**1825**Nature de l'inondation : **Débordement de cours d'eau**Altitude calculée de l'eau : **392.15 m**Nature du repère : **Non renseigné****Commentaires :** lors de la crue de 1825 - 0.30 m au niveau du seuil de la porte. il est bon de noter que la crue de 1982 était beaucoup plus forte que celle de 1825.**GÉNÉRAL****Code :** GTL_R_6990**Date de mise à jour :****Auteur :** SPC GTL

MARQUE**Maximum de l'inondation :** Oui**Visibilité :** Oui**État du repère :** Moyen**Pérennité :** Moyenne**Repère calculé :** Non**PHEC :** Non renseigné**SOURCE DE REPÉRAGE :** REPÈRES DE CRUES RECENSÉS PAR M.GHOLAMI (GÉOSPHAIR)- LORS DE LA RÉALISATION DE L'ÉTUDE POUR L'ÉLABORATION D'UN PPRI SUR LE DOURDOU DE CAMARÈS. -**Type de repérage :** Campagne de terrain post-inondation**Organisme :** GEOSPHAIR**NIVELLEMENT D'ORIGINE****Méthode :** Non renseigné**Organisme :** Inconnu**Commentaires sur le nivellement :** épaisseur d'eau : 0.30**Référence nivelée :** Marque d'inondation**Système altimétrique :** NGF IGN 1969 (système normal)**Altitude de la référence (en m) :** 392.150 m**Altitude calculée de l'eau (en m) :** 392.15

Photo du recensement d'origine. auteur photo : GEOSPHAIR
