Commune : **CAMARES** | Rivière : **Le Dourdou (de Camarès)**

Leu-dit Ouyre basse- portail de la maison en aval du pont submersible.

Unité de gestion : Garonne-Tarn-Lot
 Code : GTL_S_7888 Date de mise à jour : 07/11/2017
 Auteur : SPC GTL

Code : GTL_R_9729 Date de mise à jour : 19/07/2021
 Auteur : SPC GTL

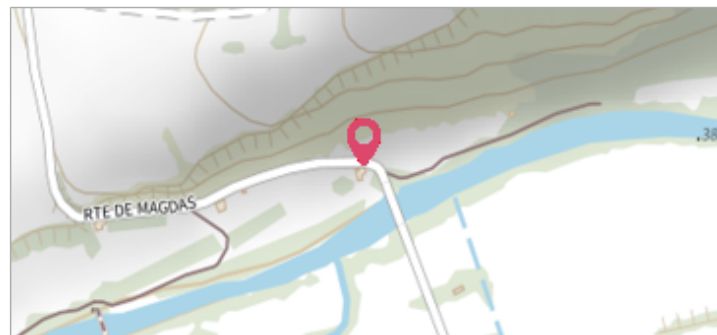
13 septembre 2015 Altitude calculée de l'eau : **404.04 m**

Nature de l'inondation : **Débordement de cours d'eau** Nature du repère : **Laisse d'inondation**

Commentaires : Laisse de crue . - commentaires photo : Le trait rouge indique le niveau atteint par la crue.

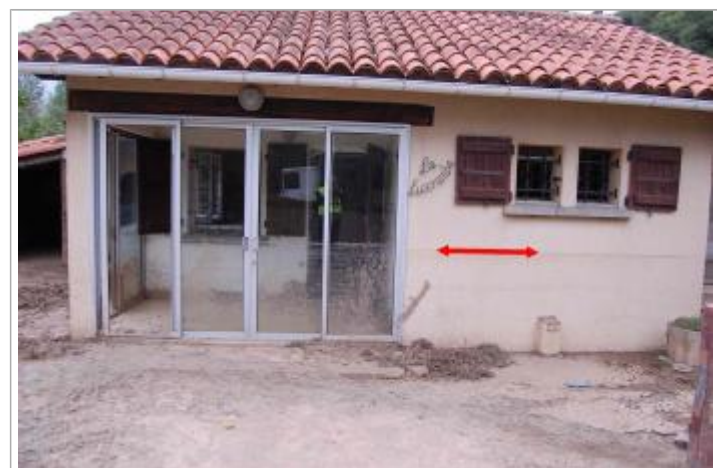
Photo du recensement d'origine. auteur photo : GEOSPHAIR

Maximum de l'inondation : Oui
 Visibilité : Non État du repère : Disparu
 Pérennité : Aucune Repère calculé : Non
 PHEC : Non

Méthode : Non renseigné
 Organisme : Inconnu
 Commentaires sur le nivellement : épaisseur d'eau : 1.07
 Référence nivelée : Marque d'inondation
 Système altimétrique : NGF IGN 1969 (système normal)
 Altitude de la référence (en m) : 404.040 m
 Altitude calculée de l'eau (en m) : 404.04

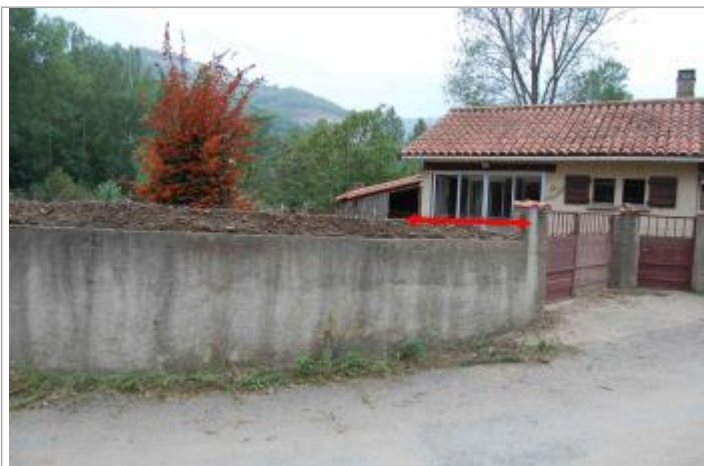
Code : GTL_R_9730

**13 septembre 2015**Altitude calculée de l'eau : **404.2 m**Nature de l'inondation : **Débordement de cours d'eau**Nature du repère : **Laisse d'inondation****Commentaires** : Laisse de crue . - commentaires photo : D?bris v?g?taux dans le grillage du mur de cloture. Au niveau du poteau du portail (trait rouge)- il y avait 1.30 m d'eau.**GÉNÉRAL**

MARQUE**Maximum de l'inondation** : Oui**Visibilité** : Non**État du repère** : Disparu**Pérennité** : Aucune**Repère calculé** : Non**PHEC** : Non**SOURCE DE REPÉRAGE : RECENSEMENT SPC_GTL - 07/05/2025****Type de repérage** : Autre**Organisme(s)** : SPC Garonne - Tarn - Lot**NIVELLEMENT D'ORIGINE****Méthode** : Non renseigné**Organisme** : Inconnu**Commentaires sur le nivellement** : épaisseur d'eau : 1.30**Référence nivelée** : Marque d'inondation**Système altimétrique** : NGF IGN 1969 (système normal)**Altitude de la référence (en m)** : 404.200 m**Altitude calculée de l'eau (en m)** : 404.2

Photo du recensement d'origine. auteur photo : GEOSPHAIR
